# RFQの現状と対策

ハドロン推進委員会  
2009年1月30日

## 長谷川 和男、J-PARC リニアック

2008年9月からのRFQ不調の状況と対策・対応について

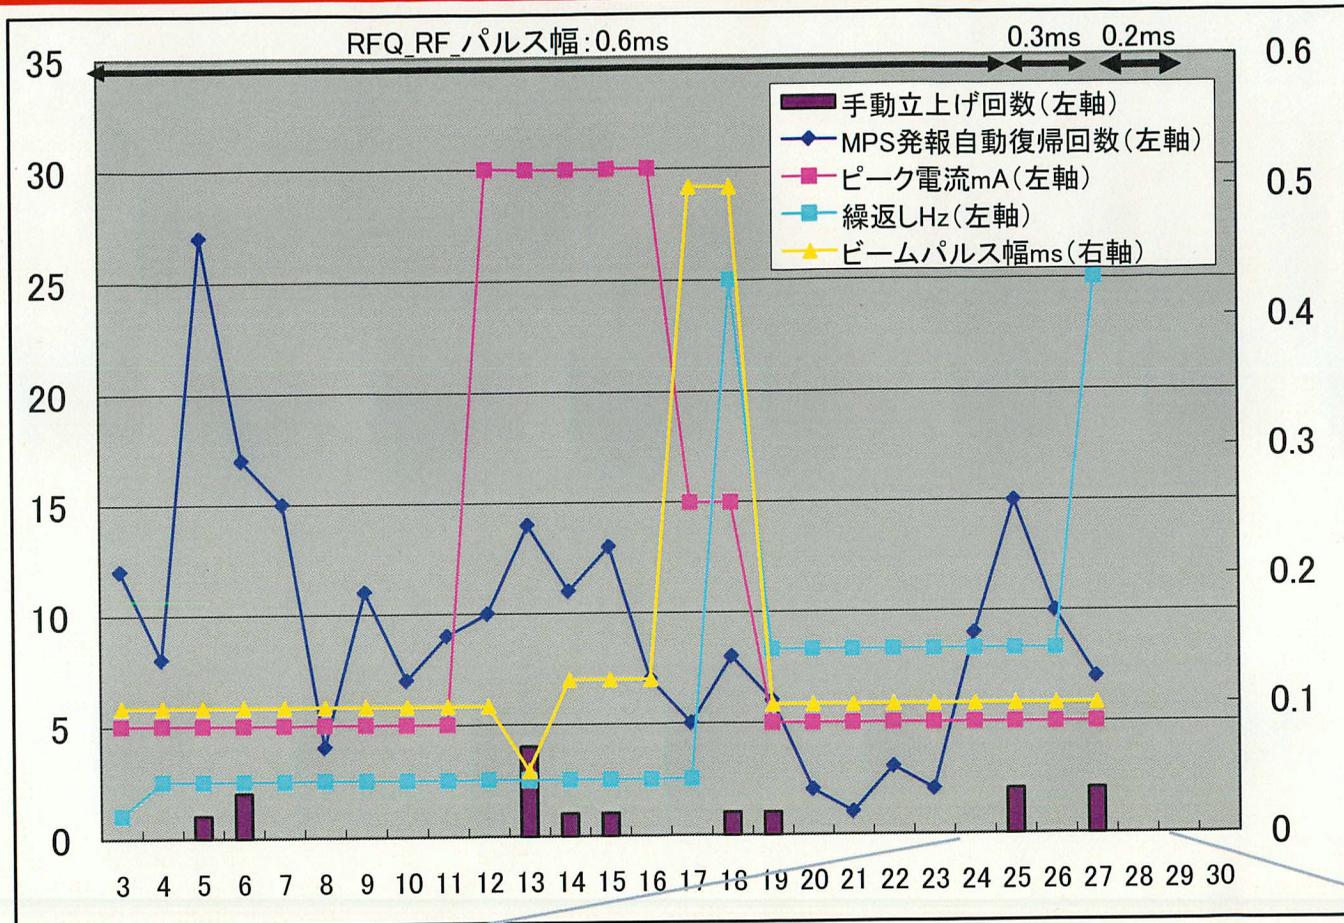
2008年9月の後半  
トリップ多発  
電圧がかかりにくくなった

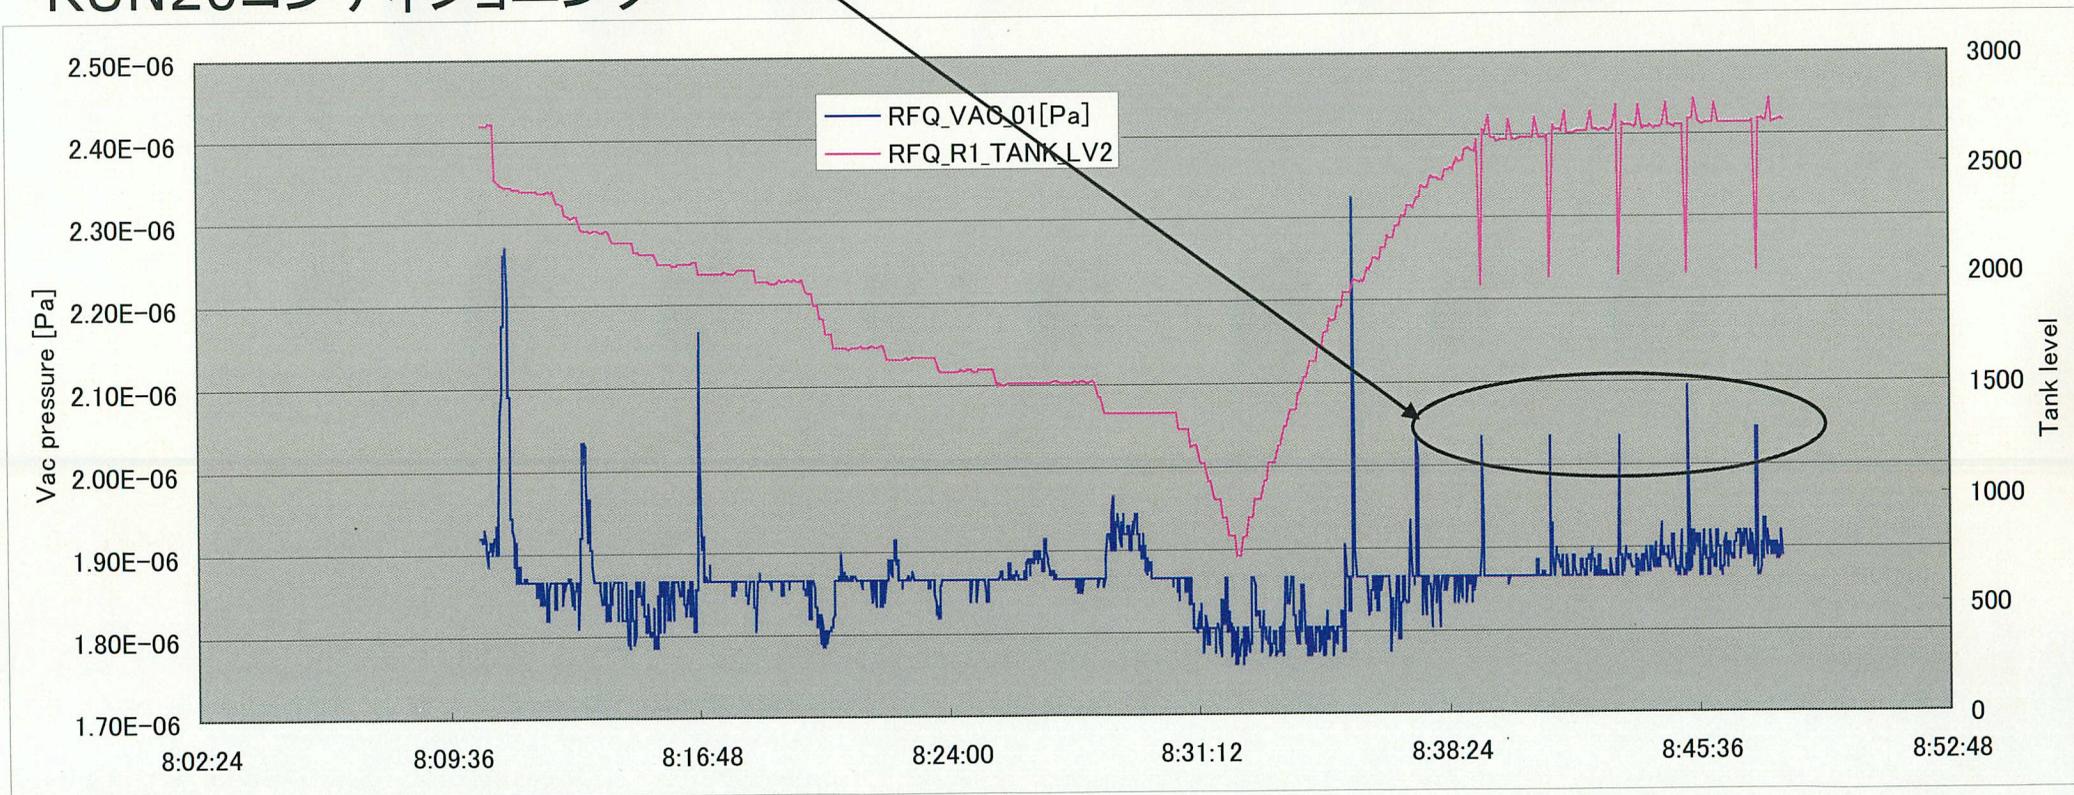
## RUN20コンディショニング

インターロック発生後の再投入(自動復帰)時の放電の原因

この付近で**ガス放出**(空洞温度が高いときに低い電圧でガスが出ている)

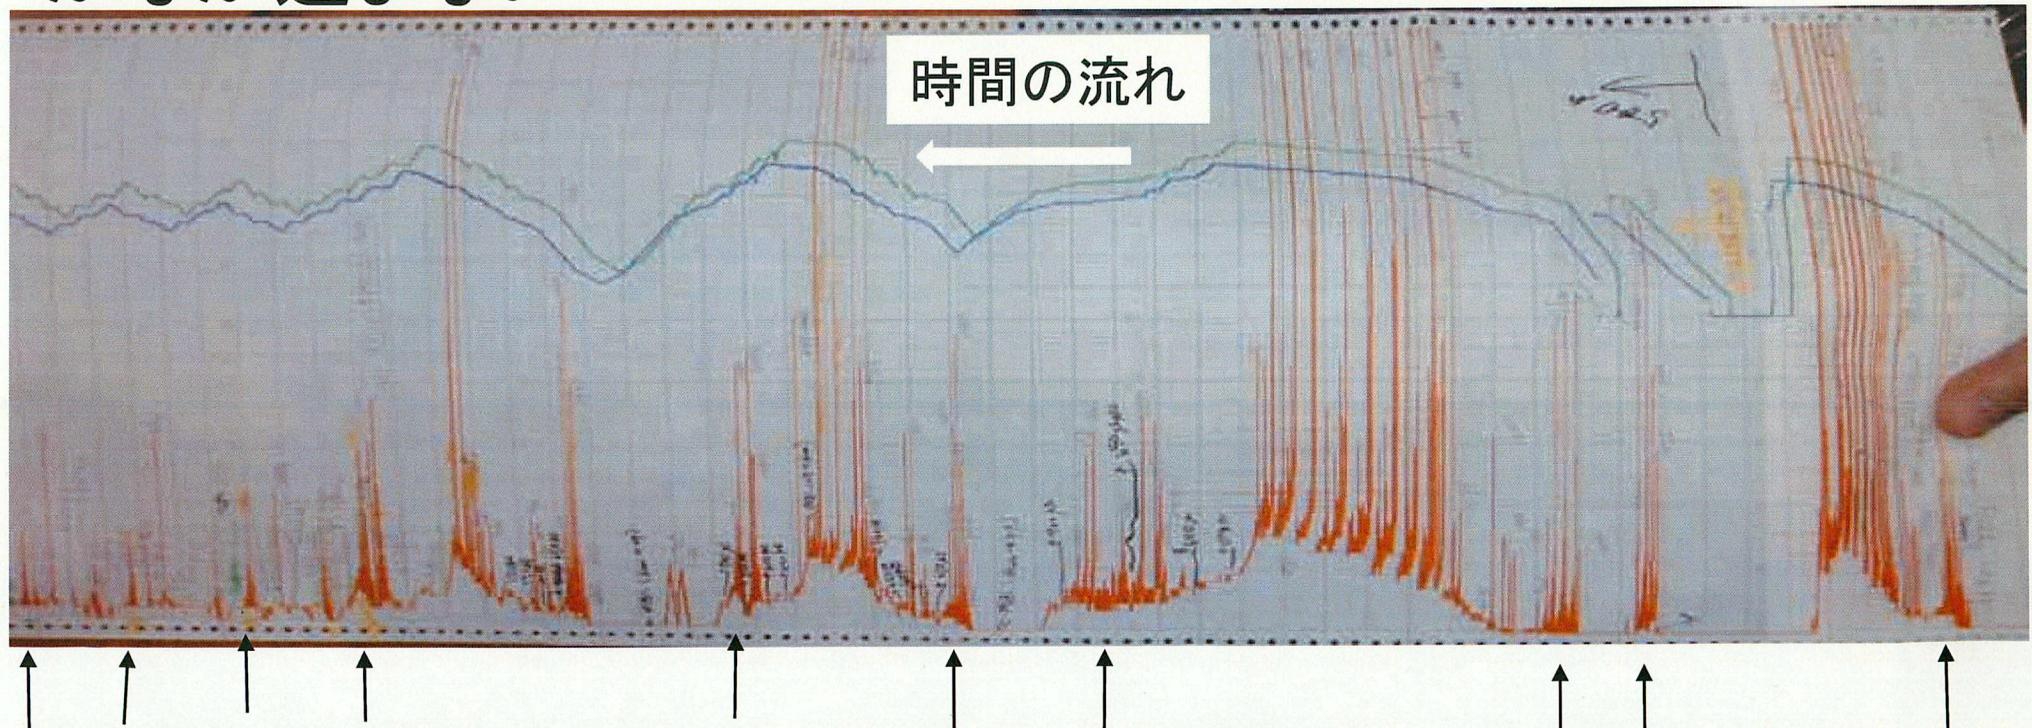
RFパワーを変化させ、空洞がある形状となったときに盛んにガスが出る→ベーンとタンクの熱的変動の時定数の違いによる

コンディショニングによるガス出しの効果は見られるが、なかなか進まない

設定値2500-3000のガスは、コンディショニングを重ねるごとに減少している

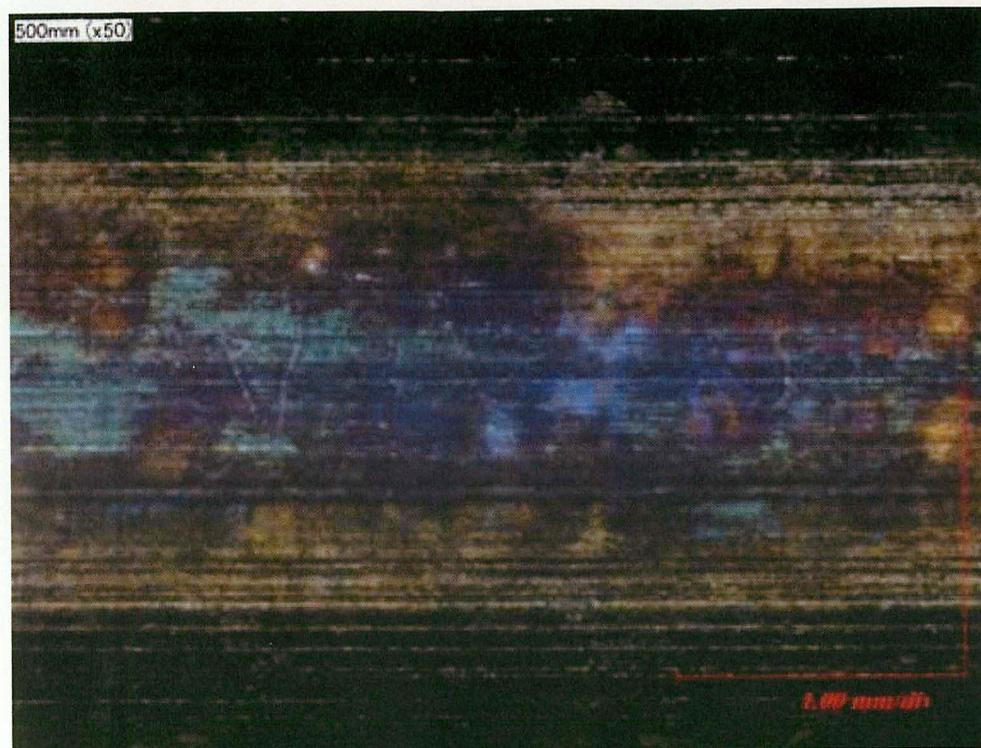
下流から500mm位置  
50倍

加工の筋(8-9 $\mu\text{m}$ )、放電による変色、ひっかき傷のようなものが見られる (参考:高電界電子加速器の粗度は0.3-0.6 $\mu\text{m}$ 、それに比べるとはるかに粗い)

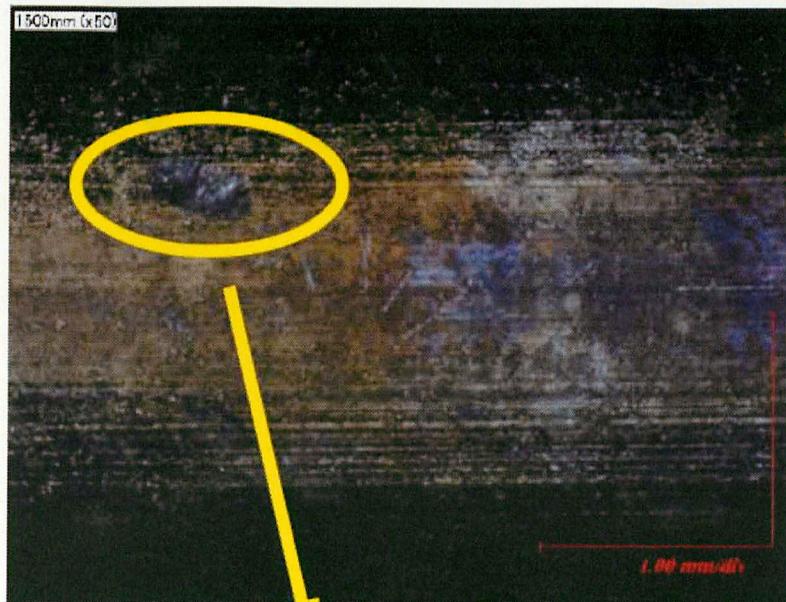
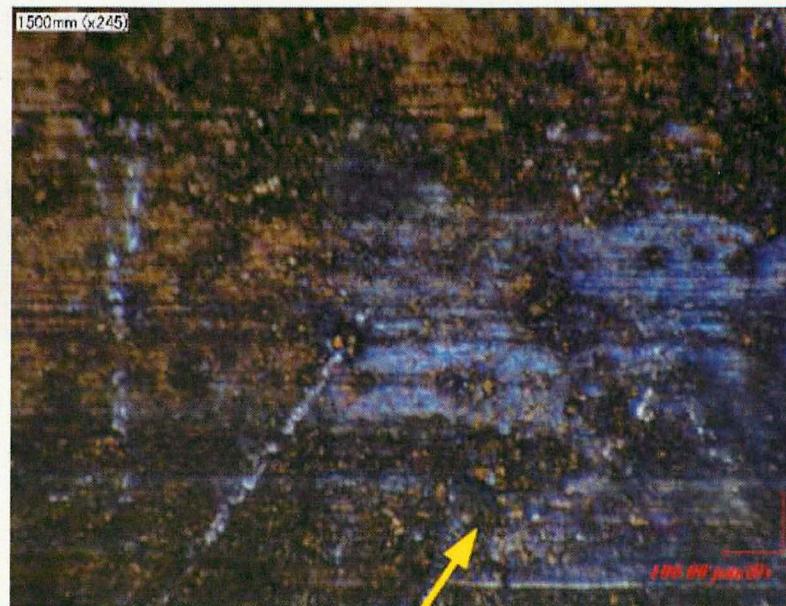
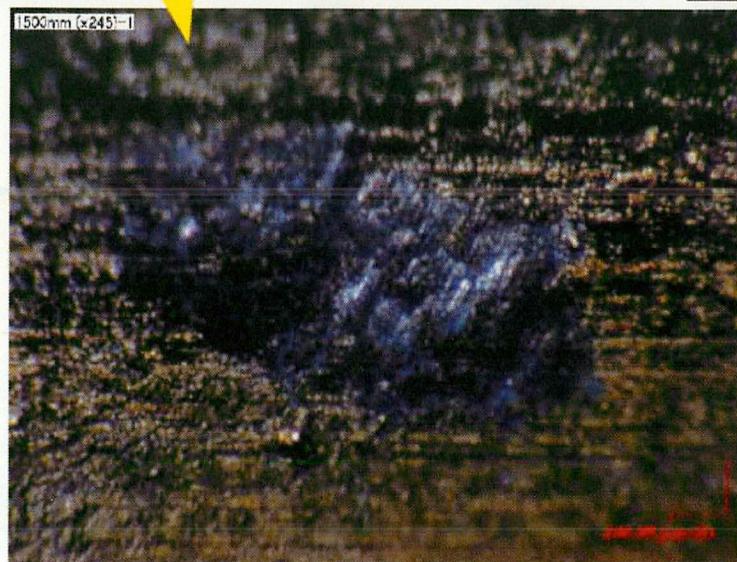
## 中央部分(1500mm位置)

1500mm(中央部)近辺に  
粒状の突起物が多い

放電によってでき  
たものだろう

注 作業時についた傷

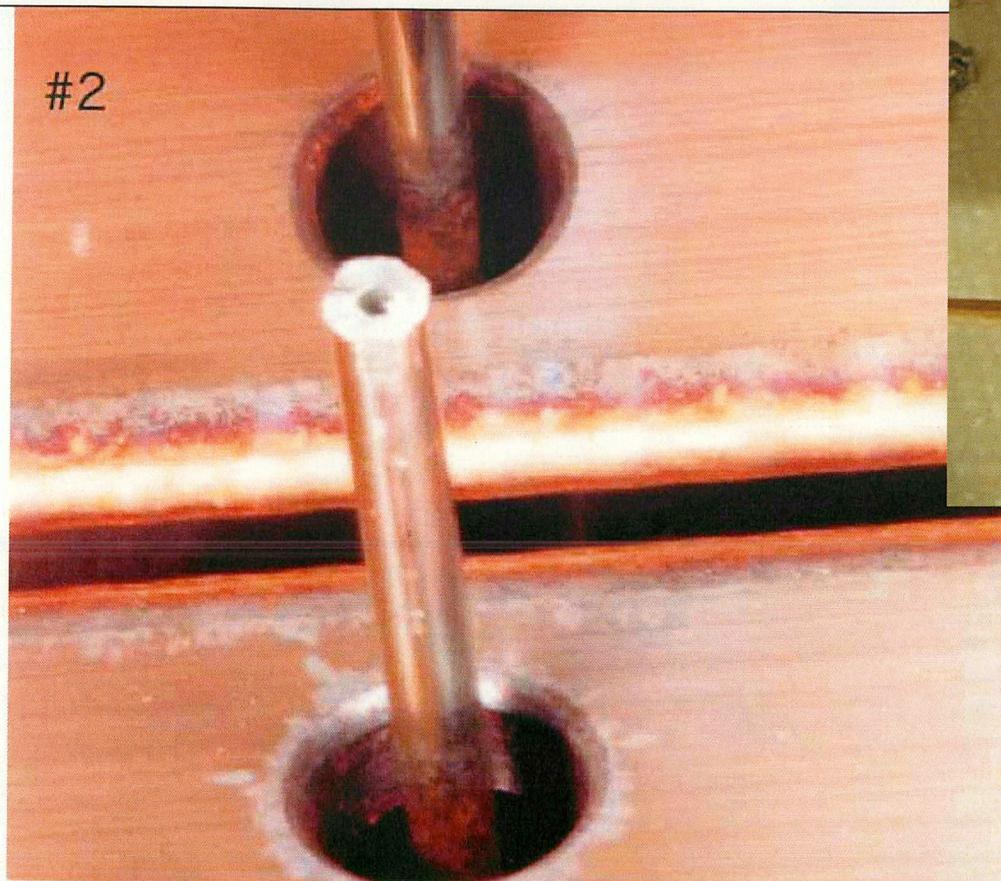
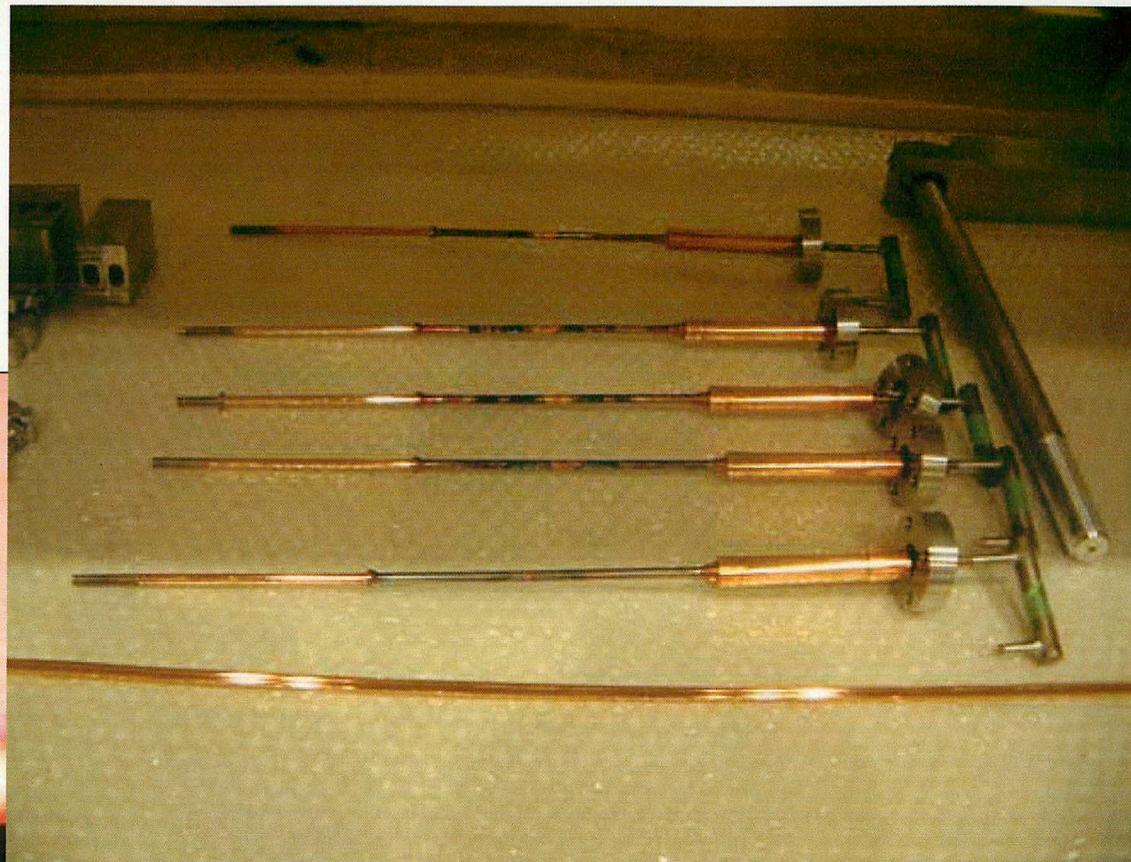
# PISL部

穴、ロッドともに変色が見られる

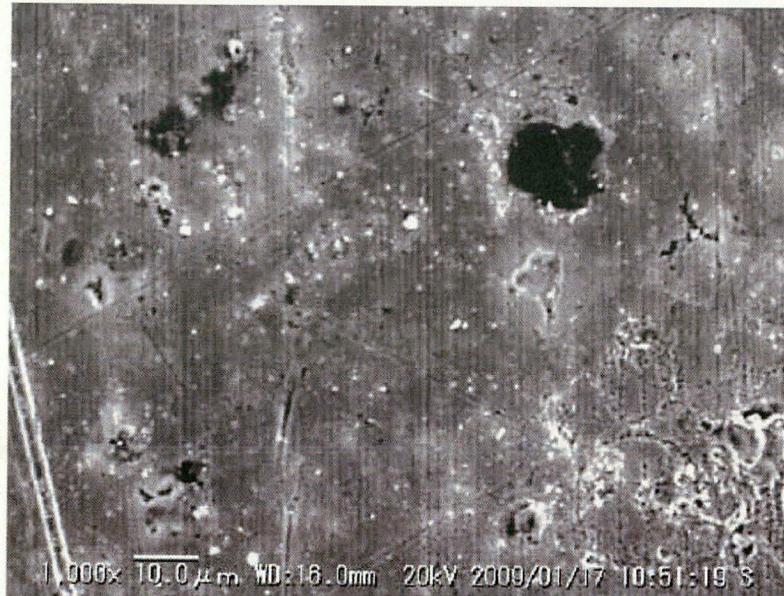
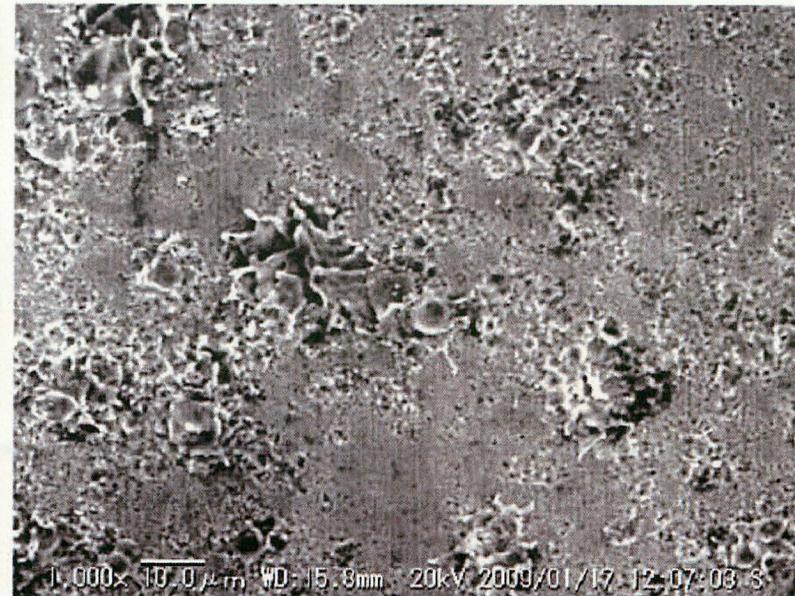
1000倍比較

PISL穴の外側(左)には縦筋(加工跡?)とメッキの破れ(?)の穴、  
PISL穴の内側(右)には放電による肌荒れが見られる

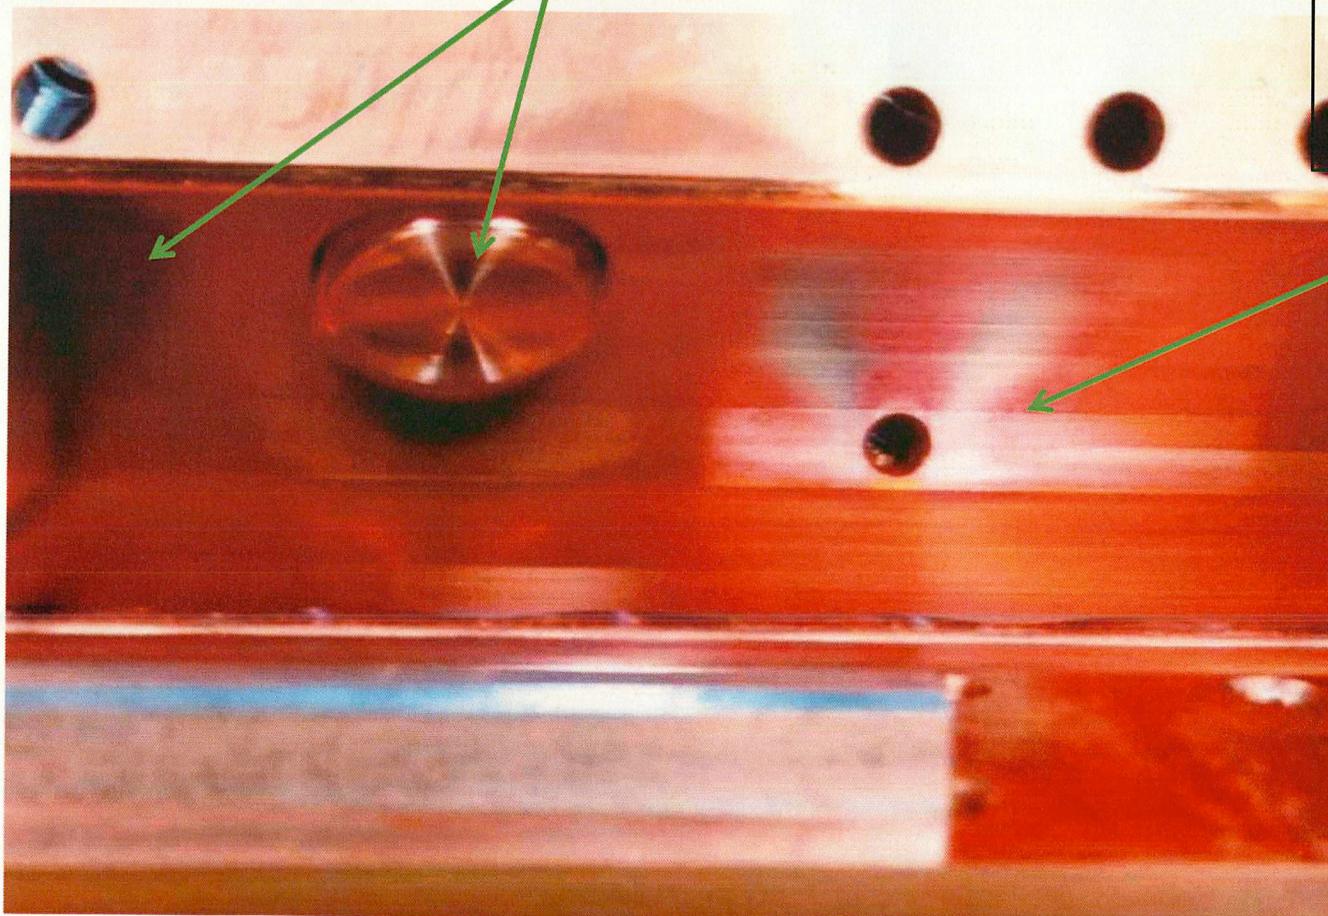
チューナ先端や周辺  
の黒い変色

PISLロッドの穴付近  
に白い変色  
(マルチパクタリング  
によるもの?)

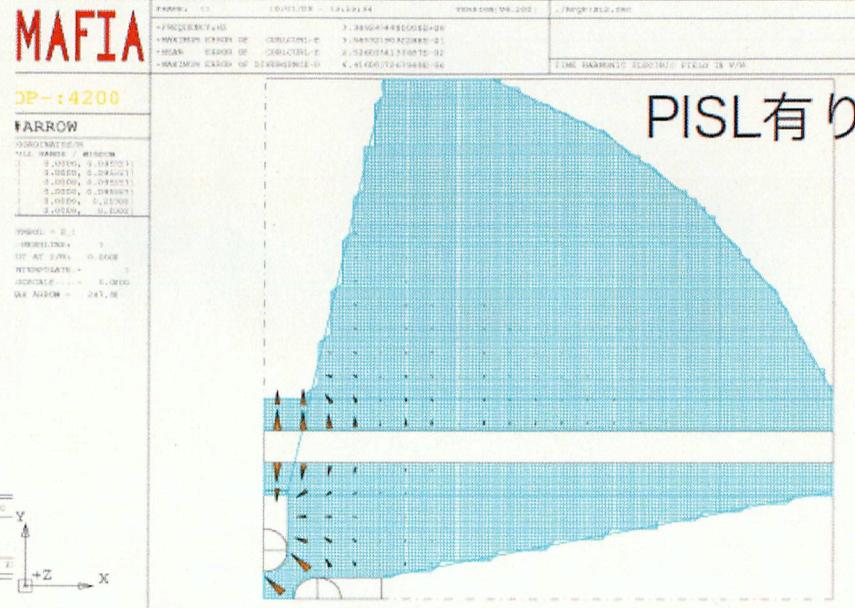
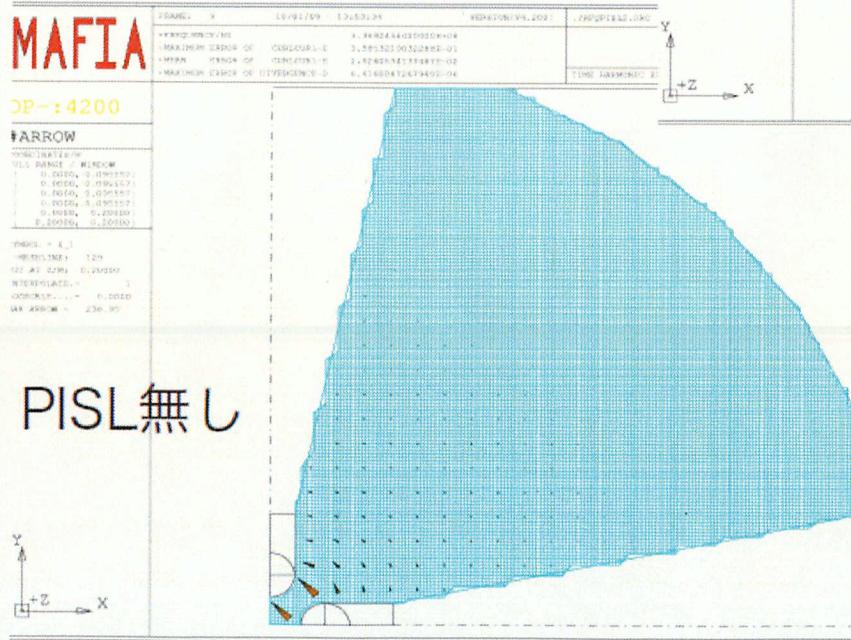
PISLの穴・ロッドの  
電場強度は、ベーン  
先端の6-7割と比較  
的高い

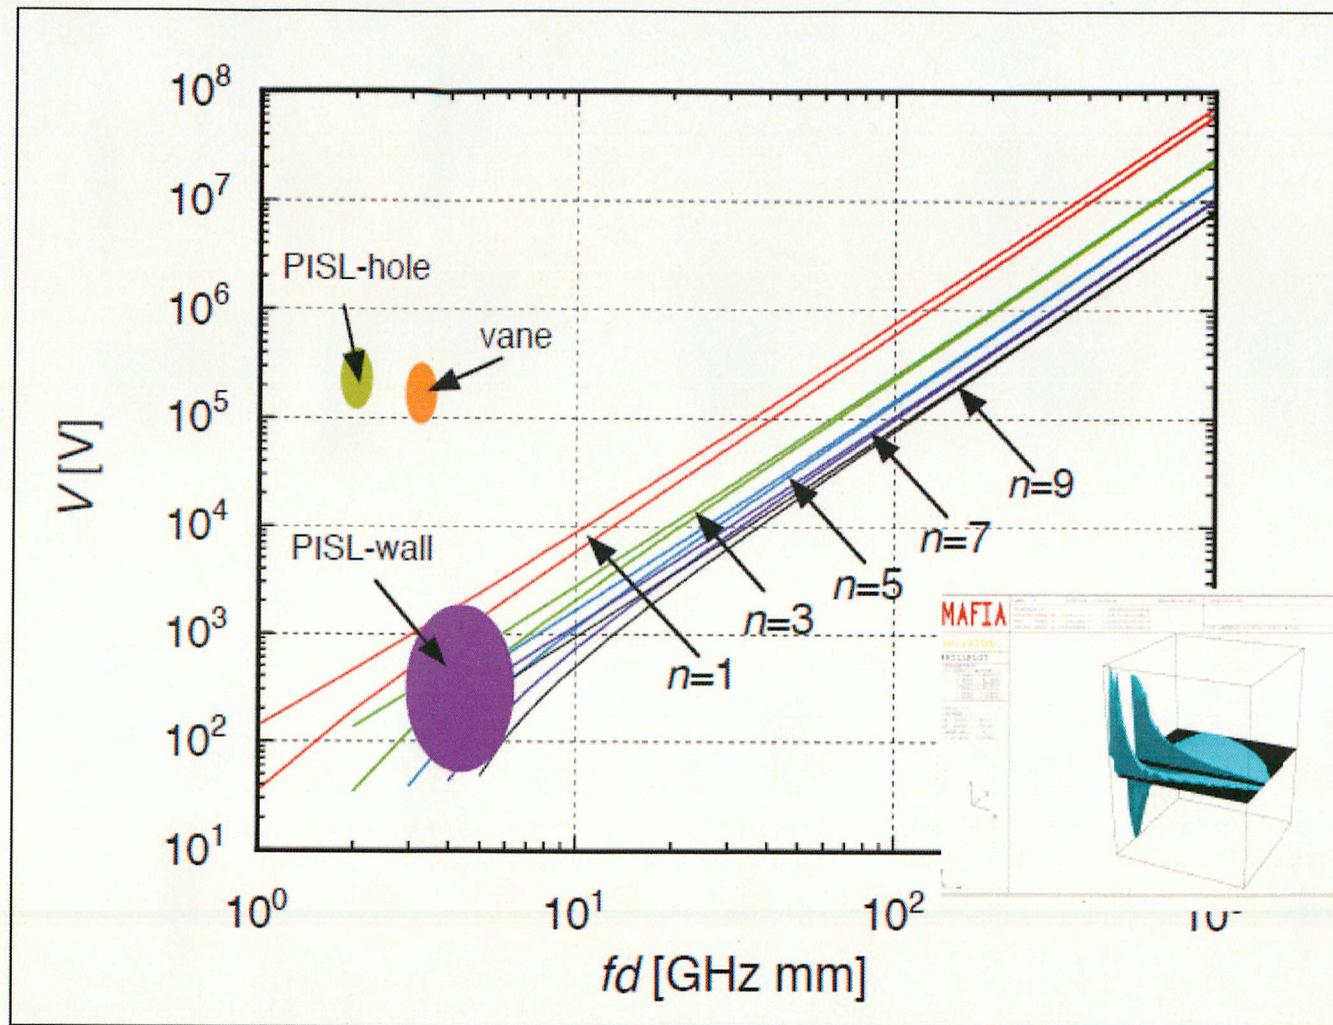
評価結果:

ベーン先端、PISLロッドー 穴の間: 放電

PISLロッドー 壁間: マルチパクタリング

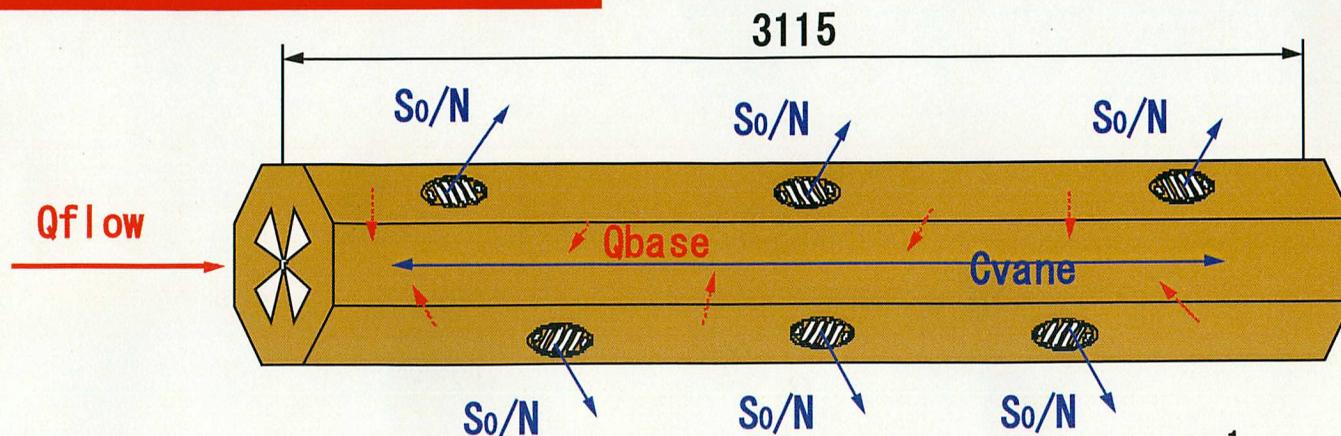
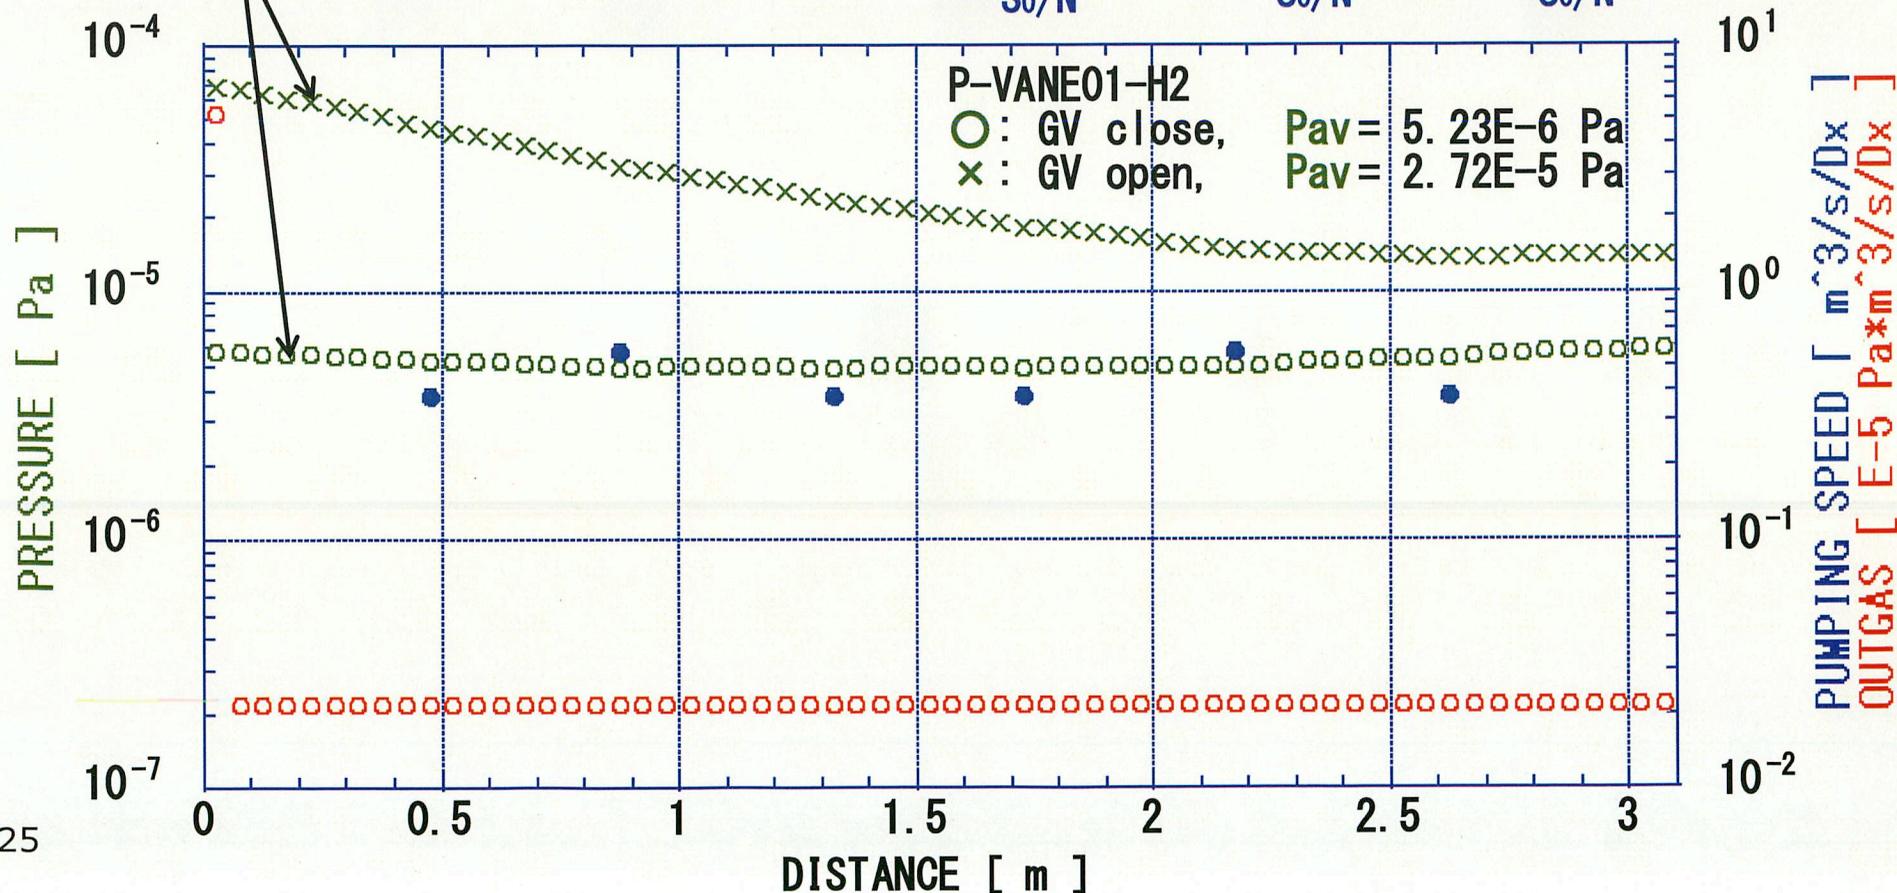
上流のGVを開くと、  
イオン源からのガス  
流入で上流部の圧力  
が1桁上がる
