# 1 GeV リニアック検討資料

題目(TITLE) UHFクライストロン電源・高圧直流電源部の不具合およびその調査・修理

## UHF クライストロン電源・高圧直流電源部の不具合およびその調査・修理

## UHFパルスクライストロン電源調査結果報告書

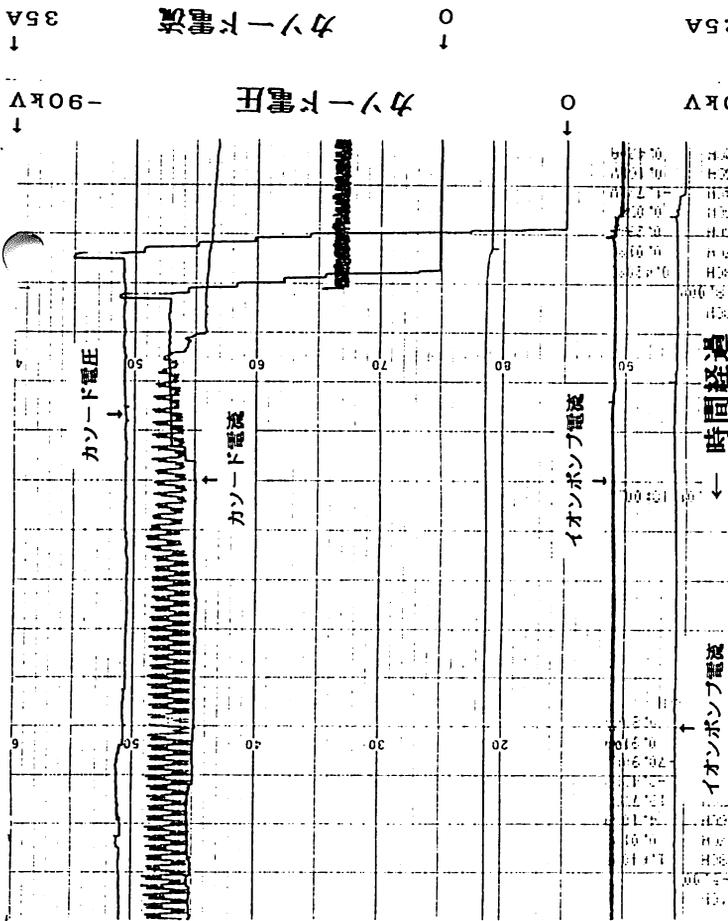
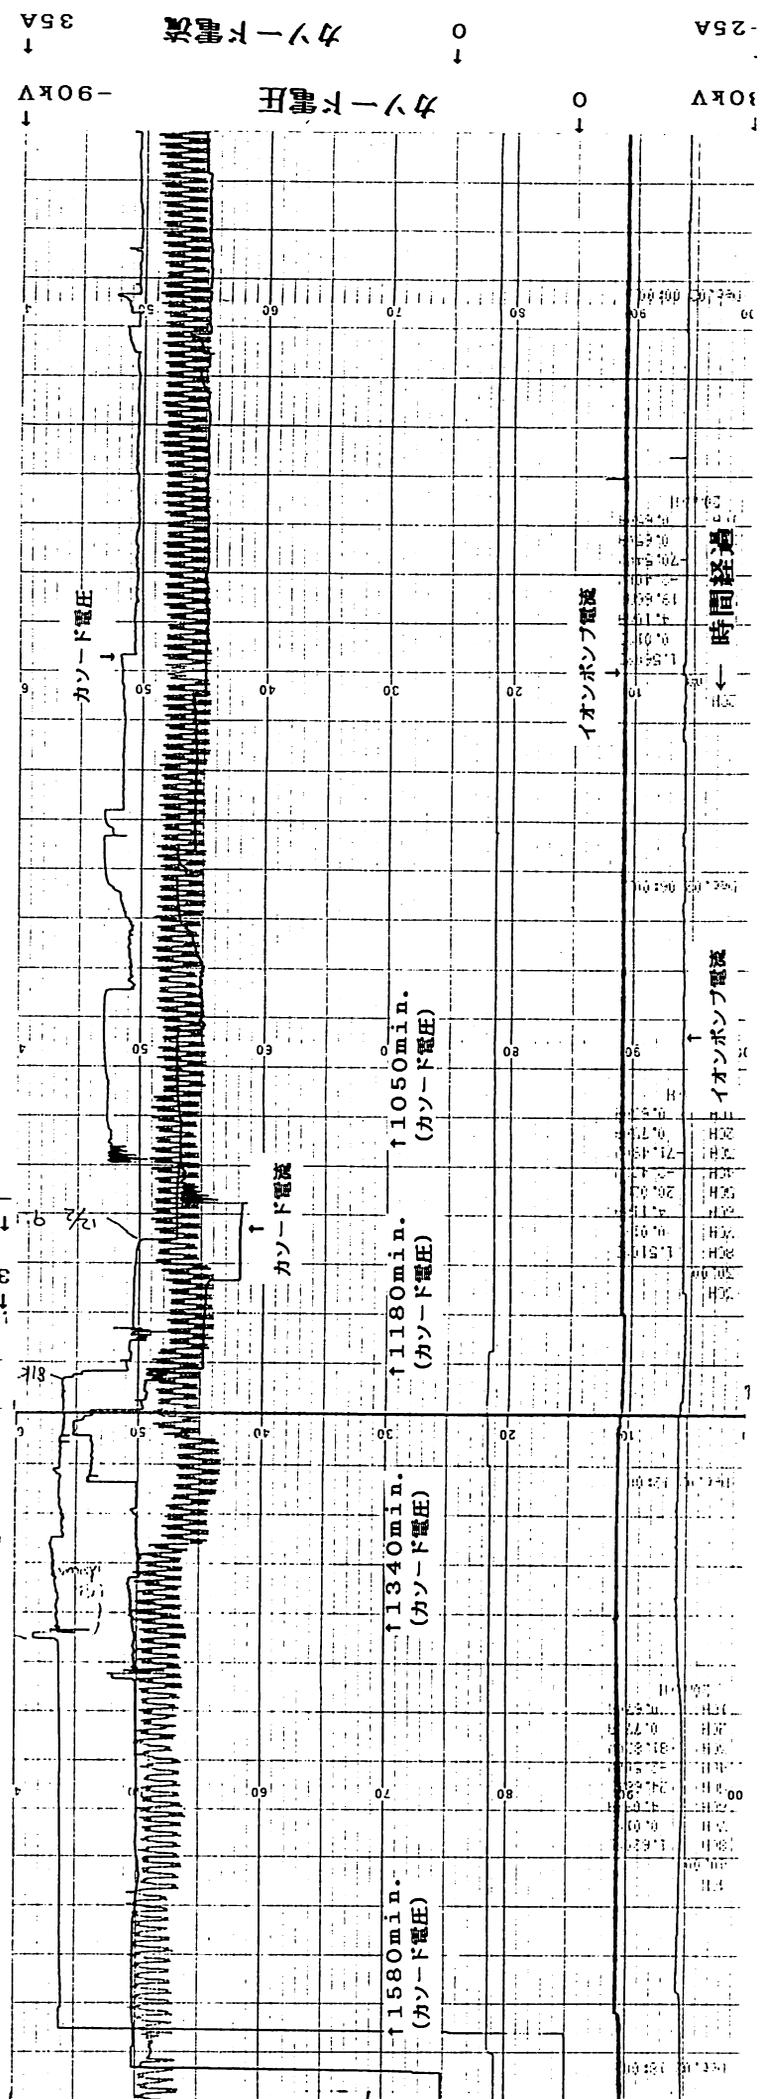
図1-1

12月1日15時頃から2日17時20分頃にかけて、DTL および RFQ の大電力試験を行なった際に、やはり高圧直流電源部に付属する電圧メータの表示と、負荷側で検出した電圧値との間に差異が見られ、クライストロンタンク内の高圧プローブで検出した電圧のレベルを長時間記録すると、不規則な増加、減少が見られた。その時の記録を図1-1、2に示す。

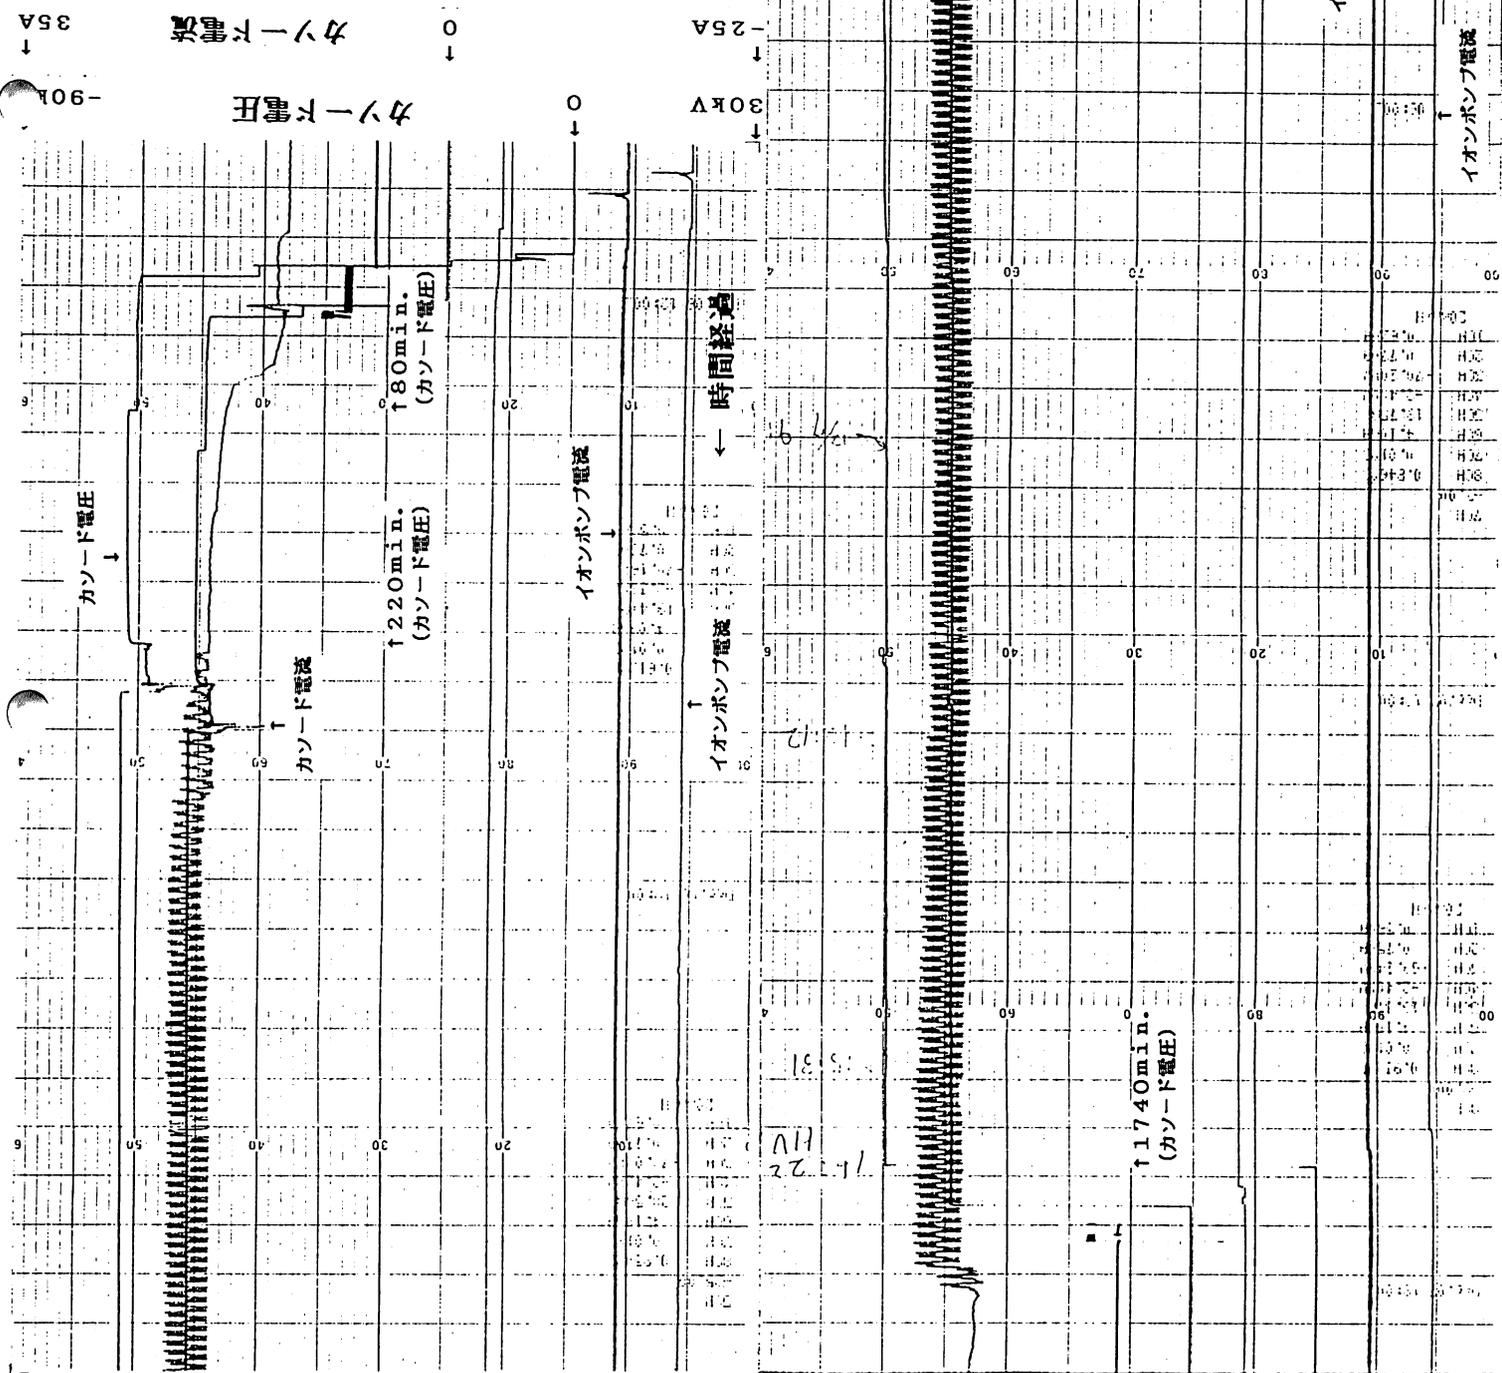
図3-1

→ 図3-1、2より、試験開始後約1時間20分経過してから約1.3 kV 電圧が上昇し(上昇後の電圧値はほぼ72.0 kV)、その後約2時間20分経過(試験開始後約3時間40分経過)して4 kV 近く急激に減少、約30分間電圧は不安定になり、最も低いところでは59.0 kV 以下にまで減少した。この30分間を過ぎると再び上昇し、ほぼ73.0 kV となった。約11時間経過(試験開始後約15時間10分経過)するまで、電圧値に不規則な変動はないが、徐々に減少している(73.0 kV  $\rightarrow$  72.0 kV)。そして急に59.0 kV まで減少し、すぐに72.0 kV に復帰した。以後、終了までの約13時間50分の間、電圧値は不規則な変動をしながら徐々に減少し、69.8 kV 程度になった。

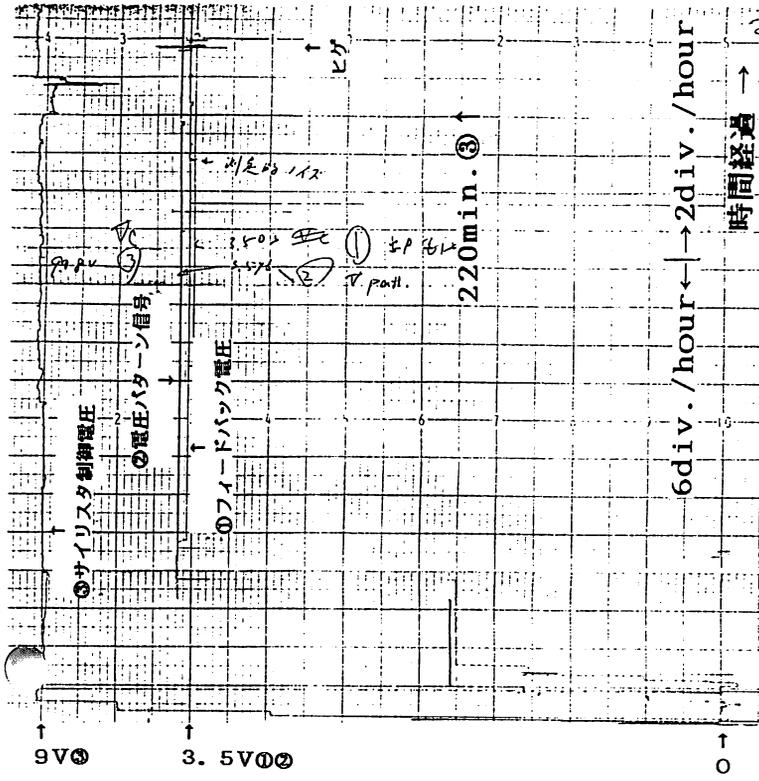
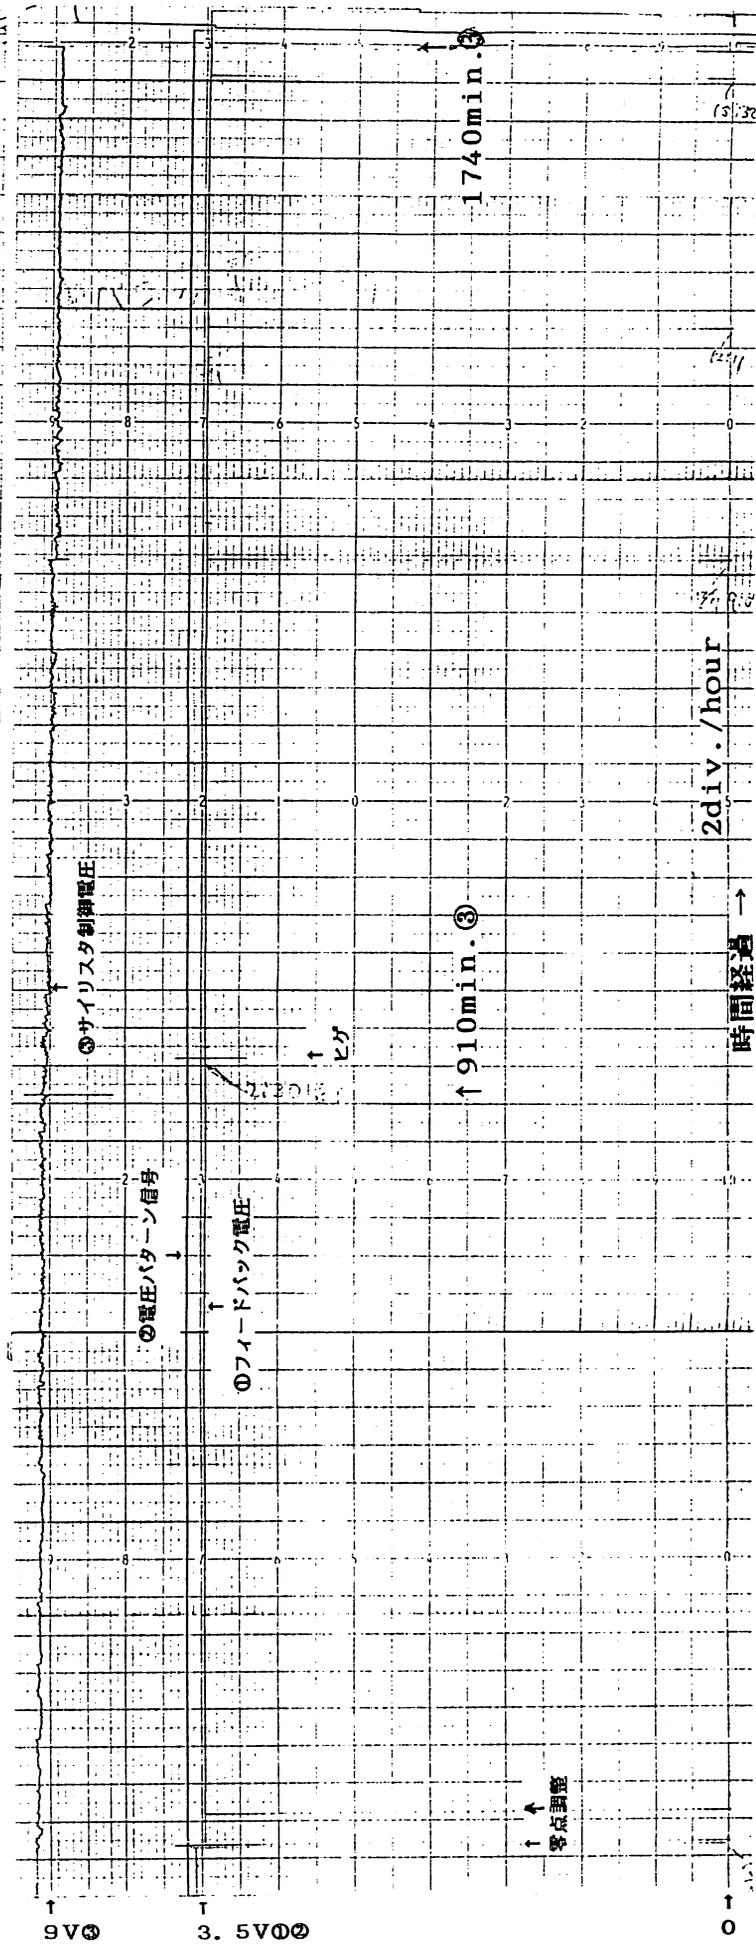
# 図3-3

図3-3より、サイリスタ制御電圧の波形はクライストロンカット電圧波形とほぼ同様の変動が見られるが、サイリスタ制御電圧波形の方が細かい変動が見られる。サイリスタ制御電圧が変動する時にフィード

バック電圧（絶縁アンプの出力）が変動しヒケのようなものが見られ、AVRが動作しているのが確認される。電圧パターン信号は2ヶ所でわずかな変動がみられ、その他の箇所ではほとんど安定しているが、長時間にわたって見ると、わずかに増減している。

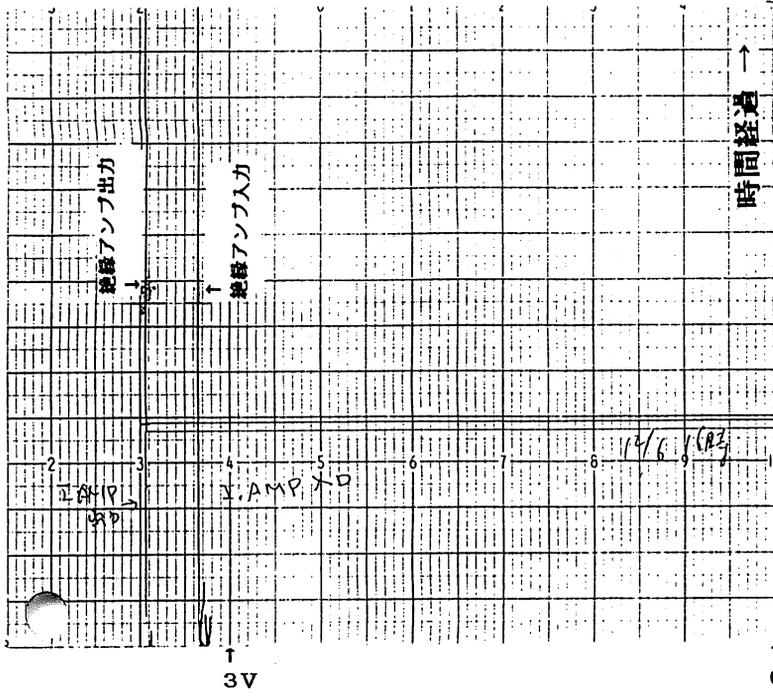
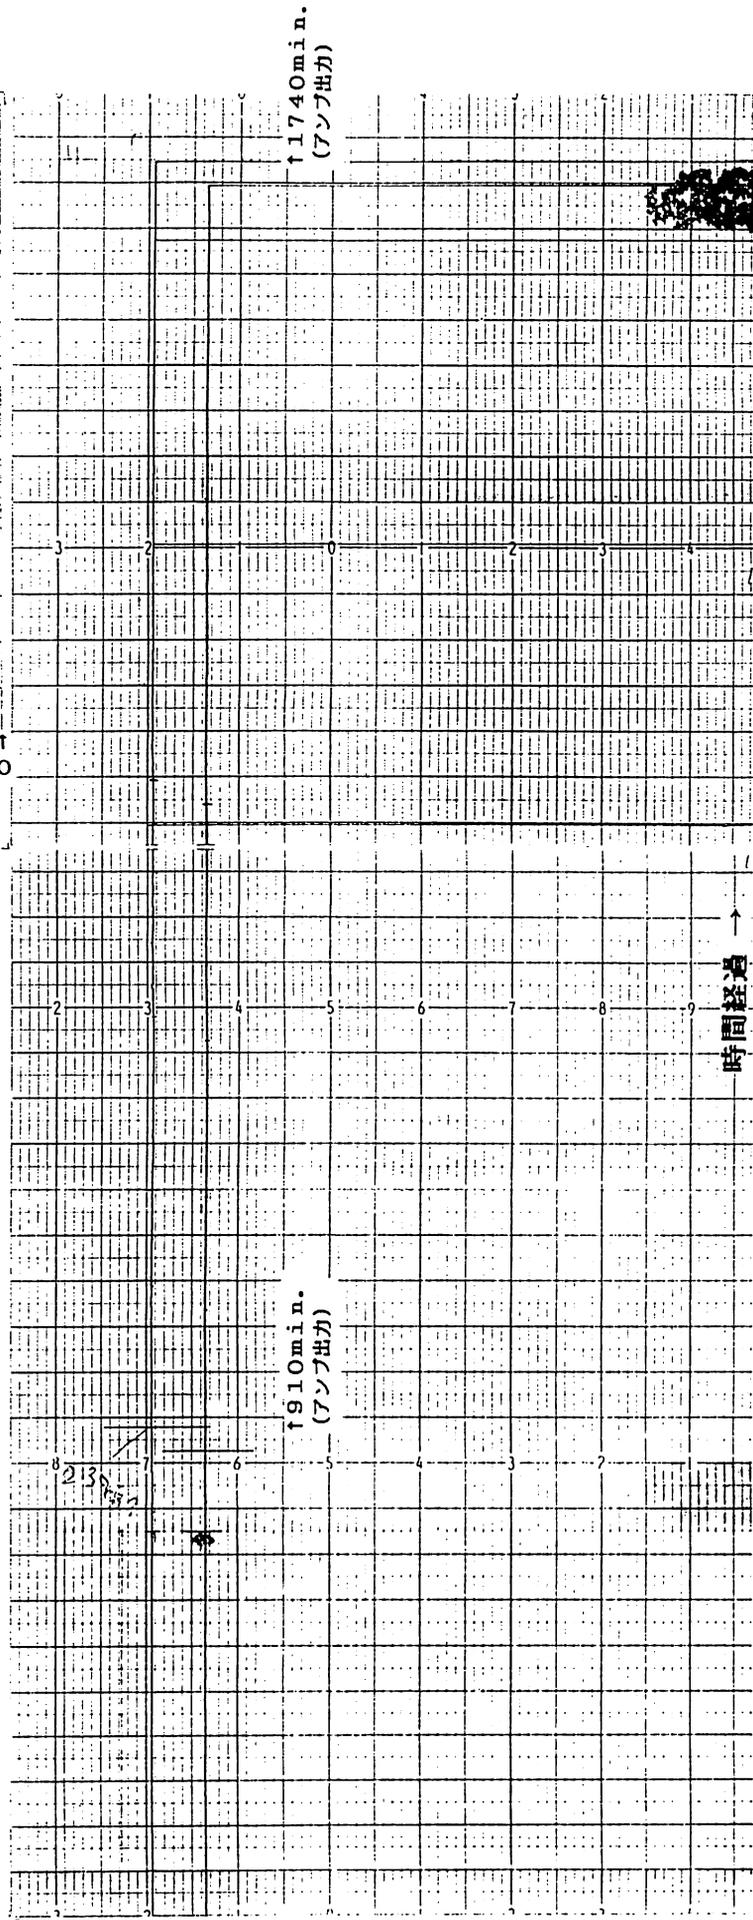
図3-4

図3-4より、絶縁アンプの入力電圧と出力電圧とを比較するとほとんど同じ波形で（しいて言えば出力の方が変動が大きい）、絶縁アンプのリアリティが確かめられる。

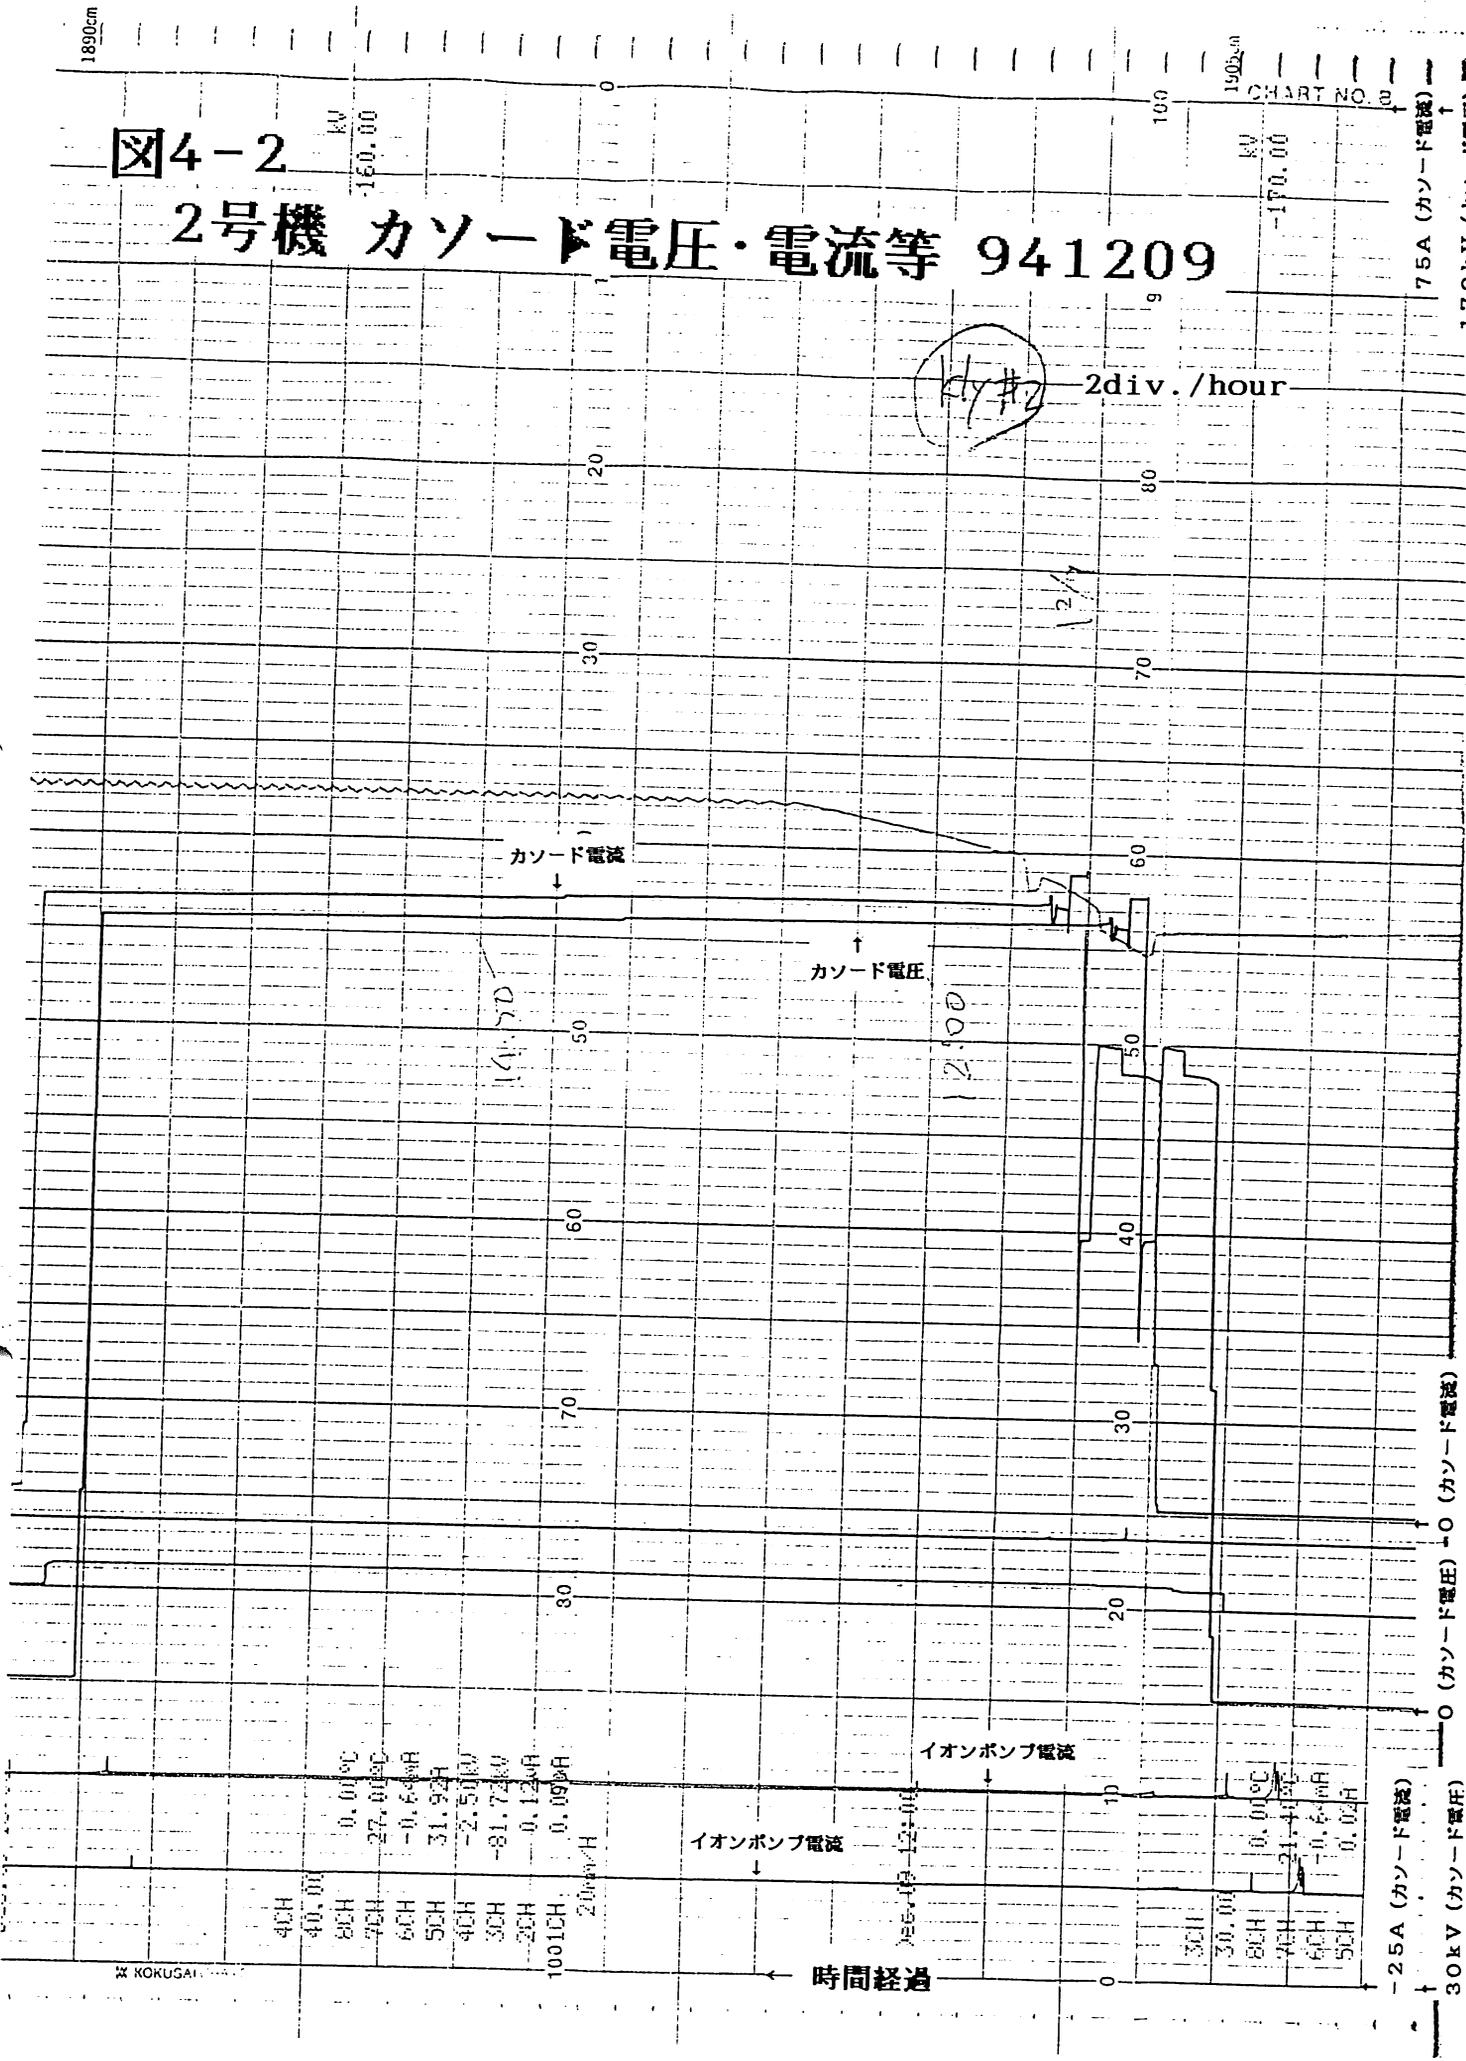
図4-2

（APS01～06）の±15 V定電圧レギュレータIC（+用 MC7815、-用 MC7915）の出力を調べたところ、誤差の絶対値が最大で0.36 Vあったが、許容値と判断した。サイリスタアノード-カード間電圧波形をおロスコープでチェックしたところ、特に異常はみられなかった。約7時間運転したが、カード電圧は約1 kV減少しているのがみられた。この時のペンコーダの記録を図4-1、2に示す。

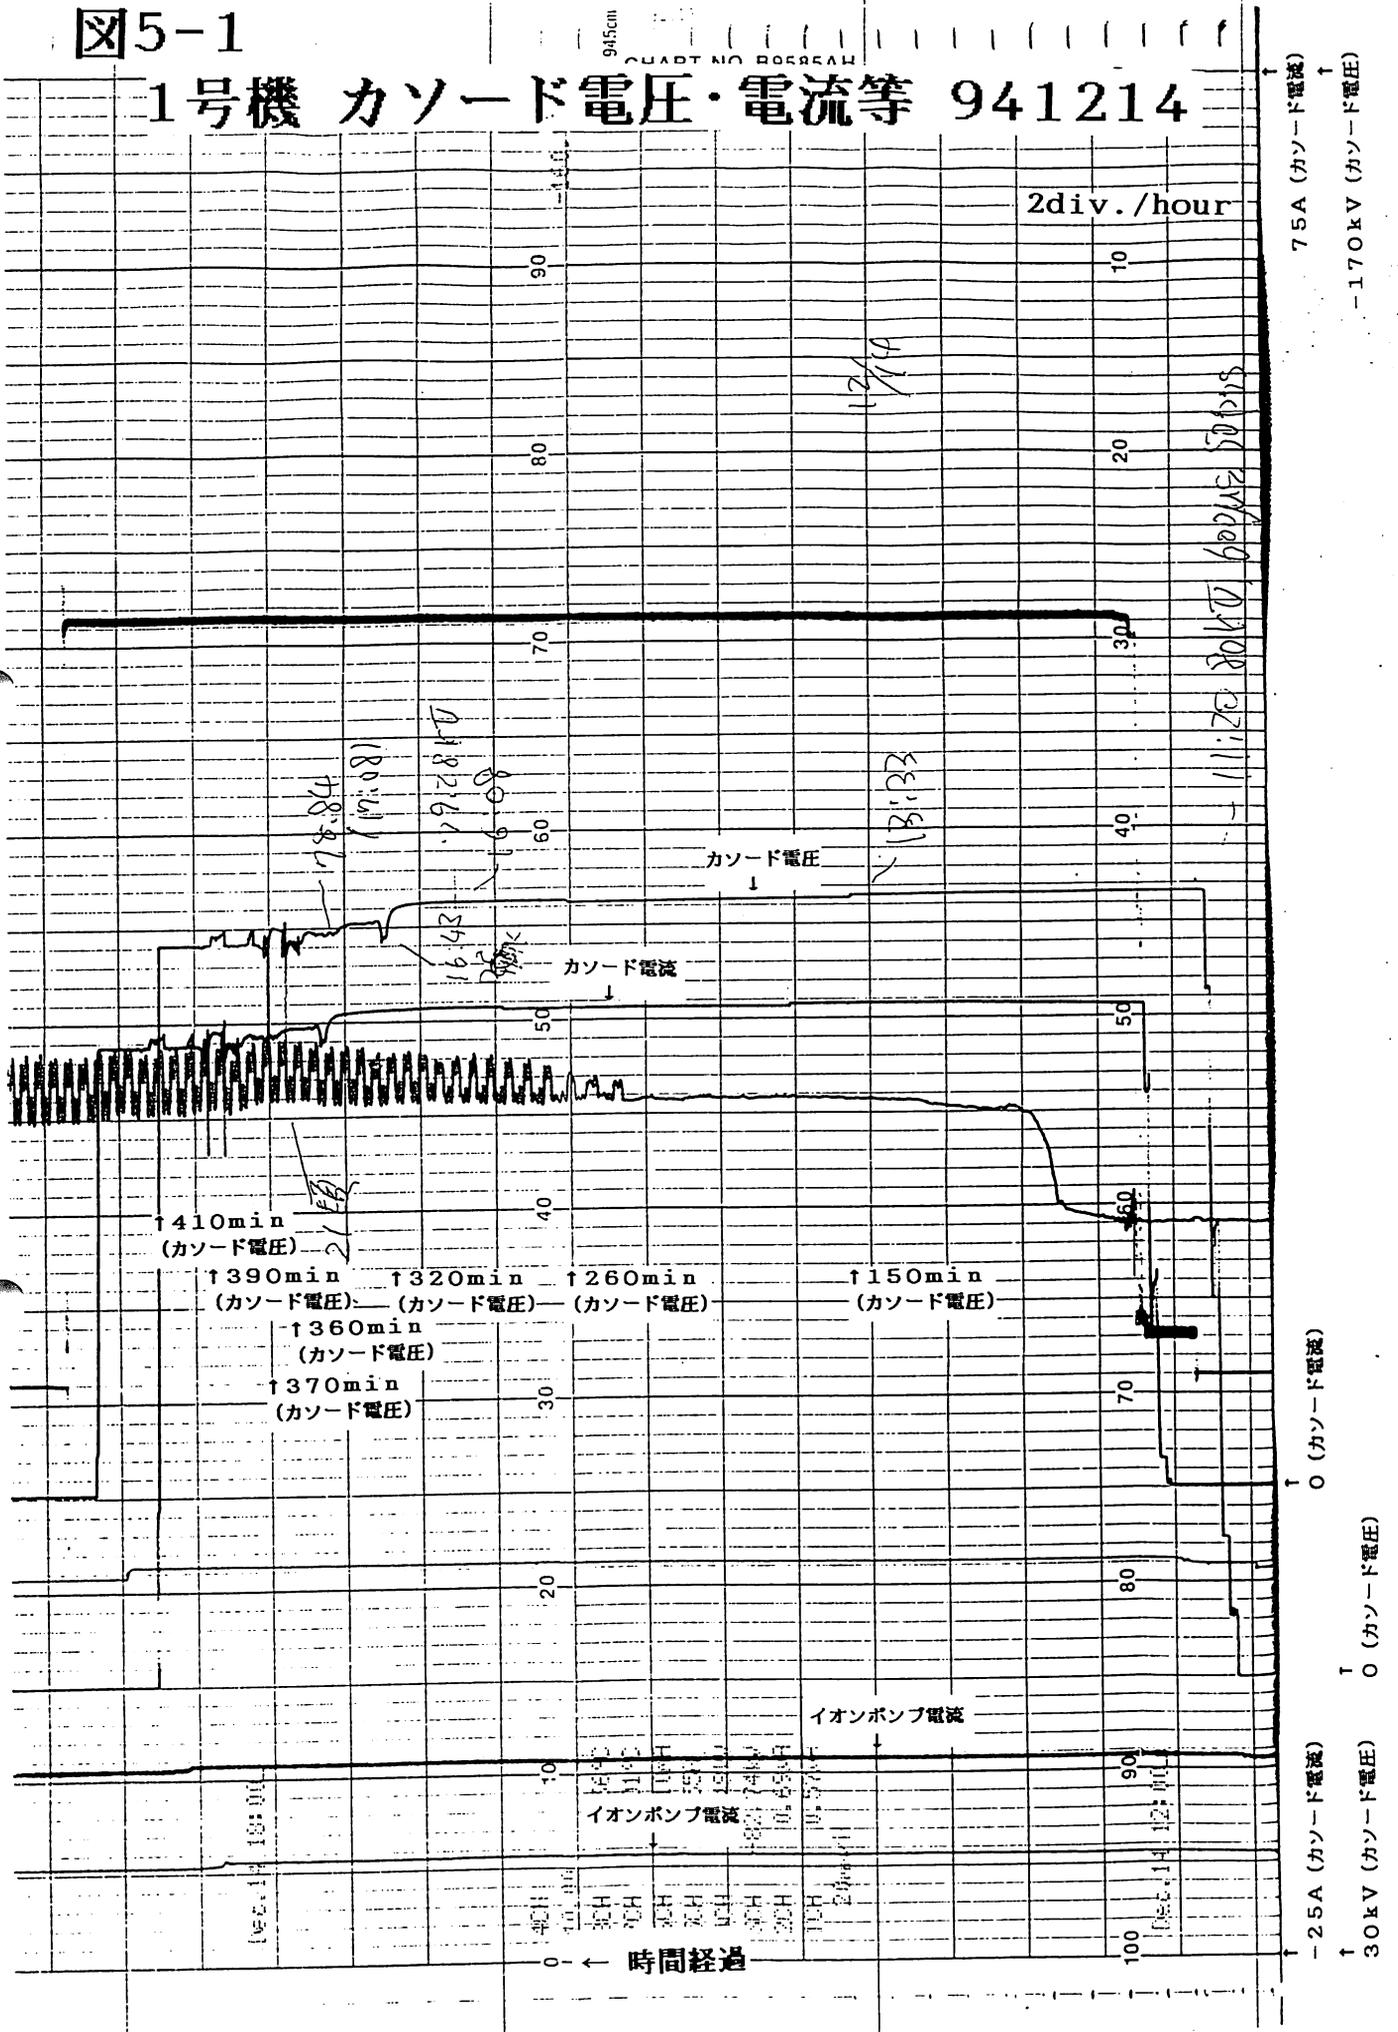
図5-1

→ 11時20分頃から17時20分頃まで、デューティ600 μs × 50 pps で運転を行なった。図5-1、2より、開始時のカード電圧はほぼ83.3 kVであった。開始後約2時間30分経過するまで徐々に減少し（約0.3 kV）、それから約0.5 kV不連続な減少がみられた。それから約1時間50分の間に徐々に減少し（約0.2～0.3 kV）、それから約0.1～0.2 kV不連続に増加した。そして1時間強の間徐々に減少した後（ここまで開始後約5時間20分経過）、急激に3.5 kV以上減

少し、以後1時間10分の間電圧は不安定になった。特に急激な減少から約40分および約50分経過した時(開始後約6時間、および6時間10分経過)、インパルシ的な変動が見られ、その振幅は最大で14kVにまで達している。この変動のとき高圧受電盤の電圧の変動については確認できず、従って高圧直流電源自身の変動によるものかどうかは判断できない。その後(ここまで開始後約6時間30分経過)電圧は安定したが、値は78kVで、その後バルが回復する様子もなく、約20分後に終了した。

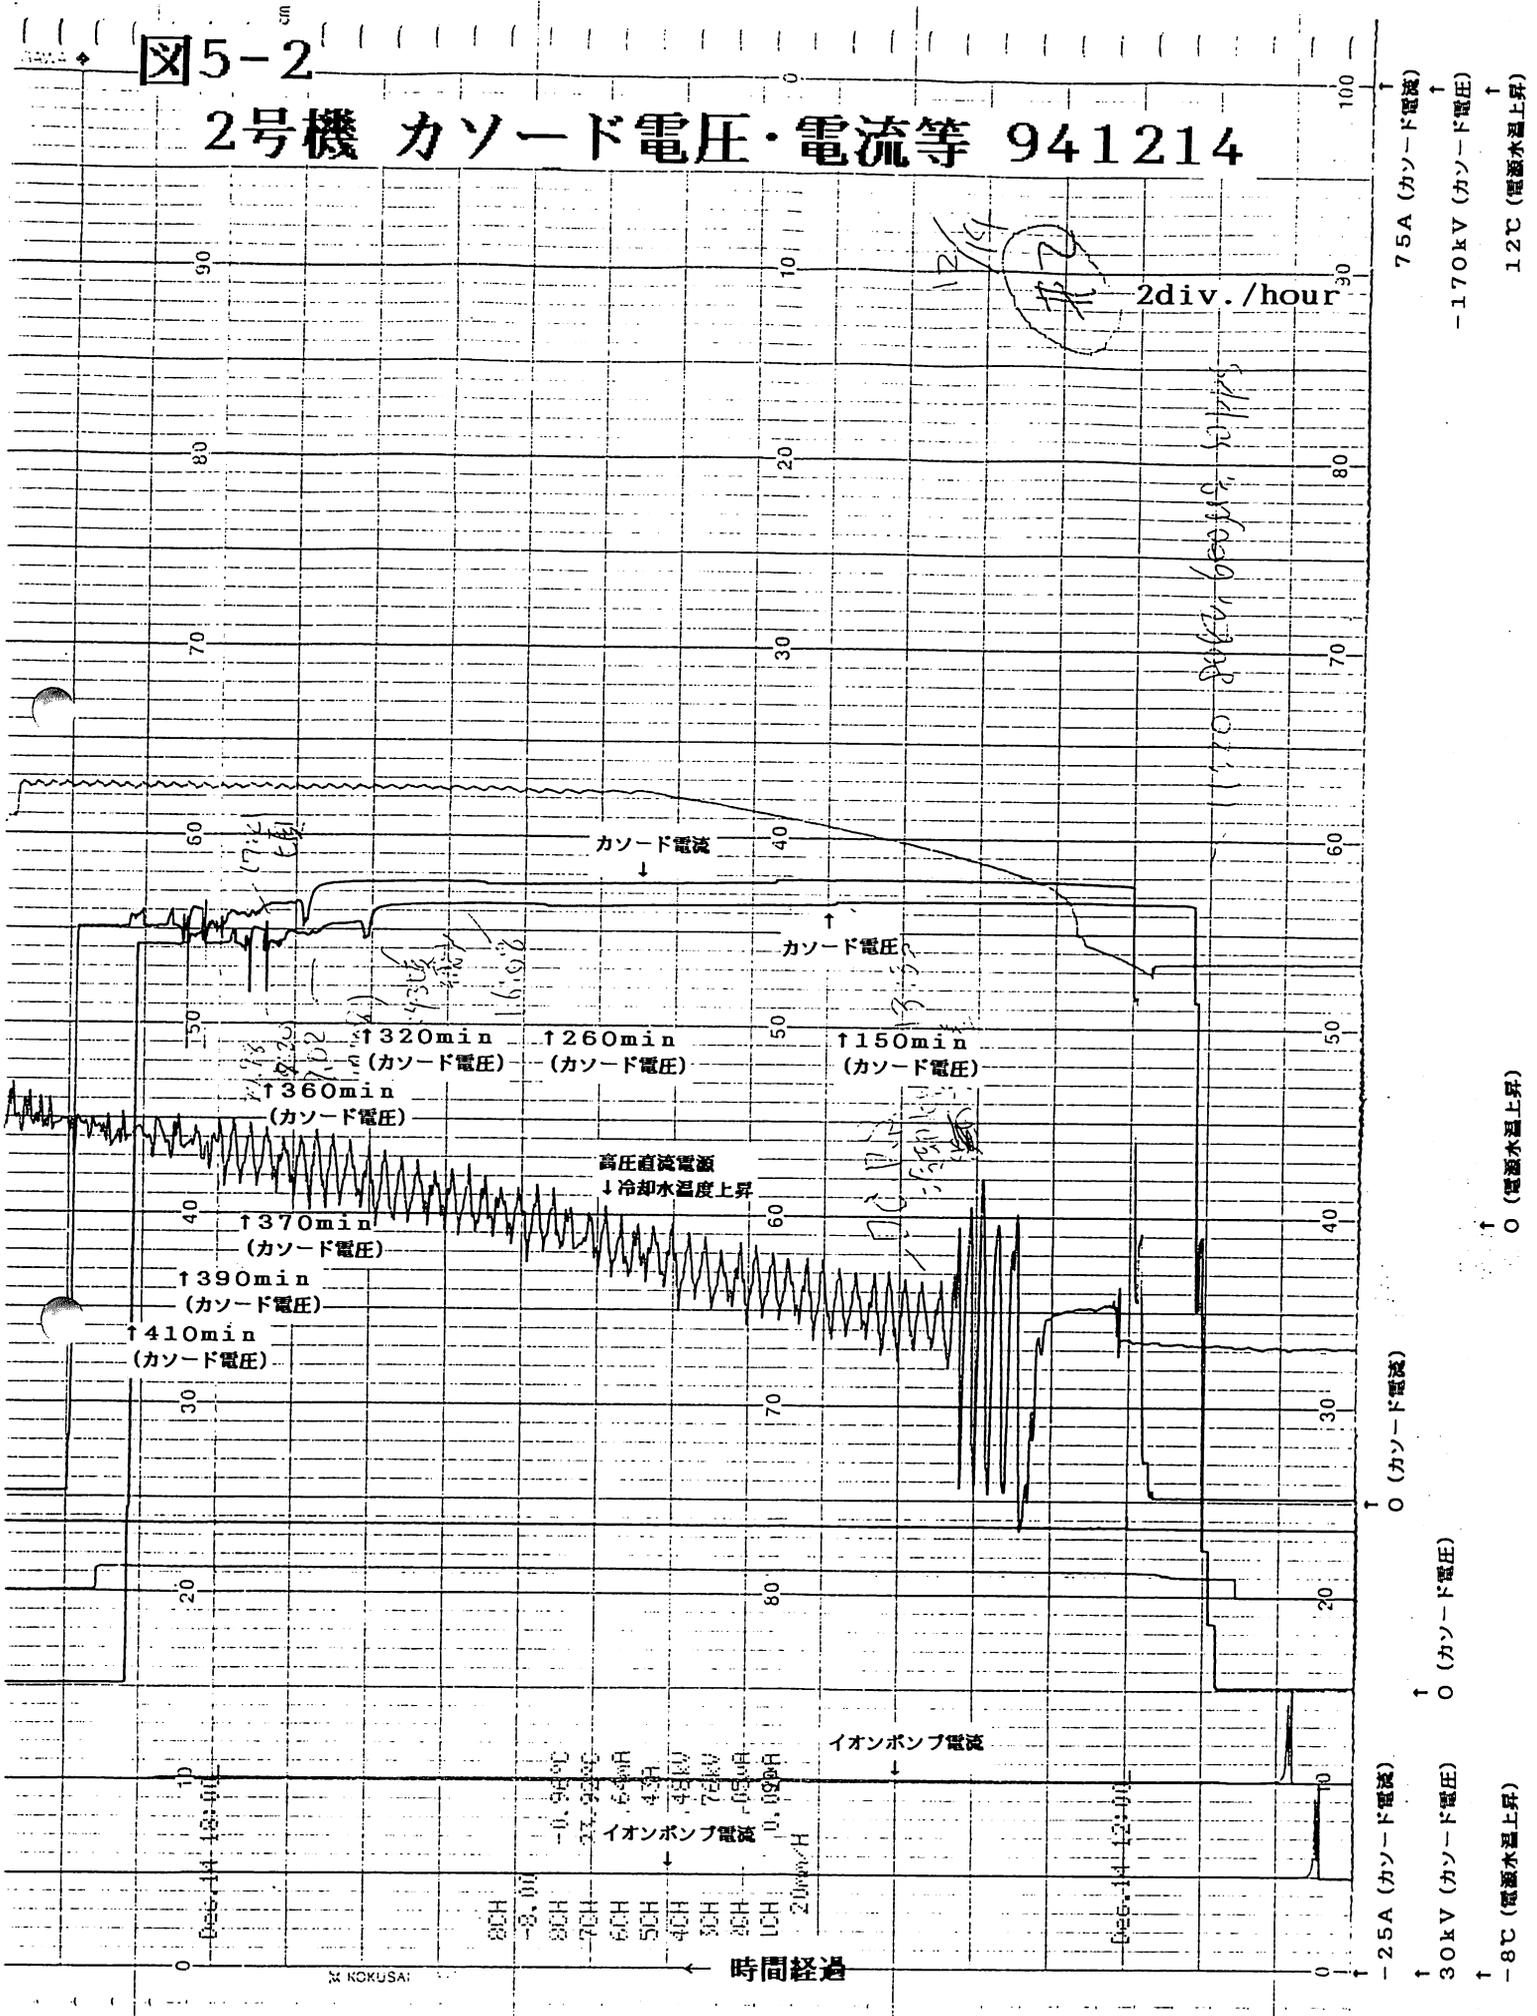
図5-2

また、図5-2において、高圧直流電源部の冷却水の温度上昇を記録したところ、電源印加時から終了時まで上昇を続けた。振動する波形のほぼ中心の値を目分量で見ると、開始から終了までに約2.2℃上昇していた。

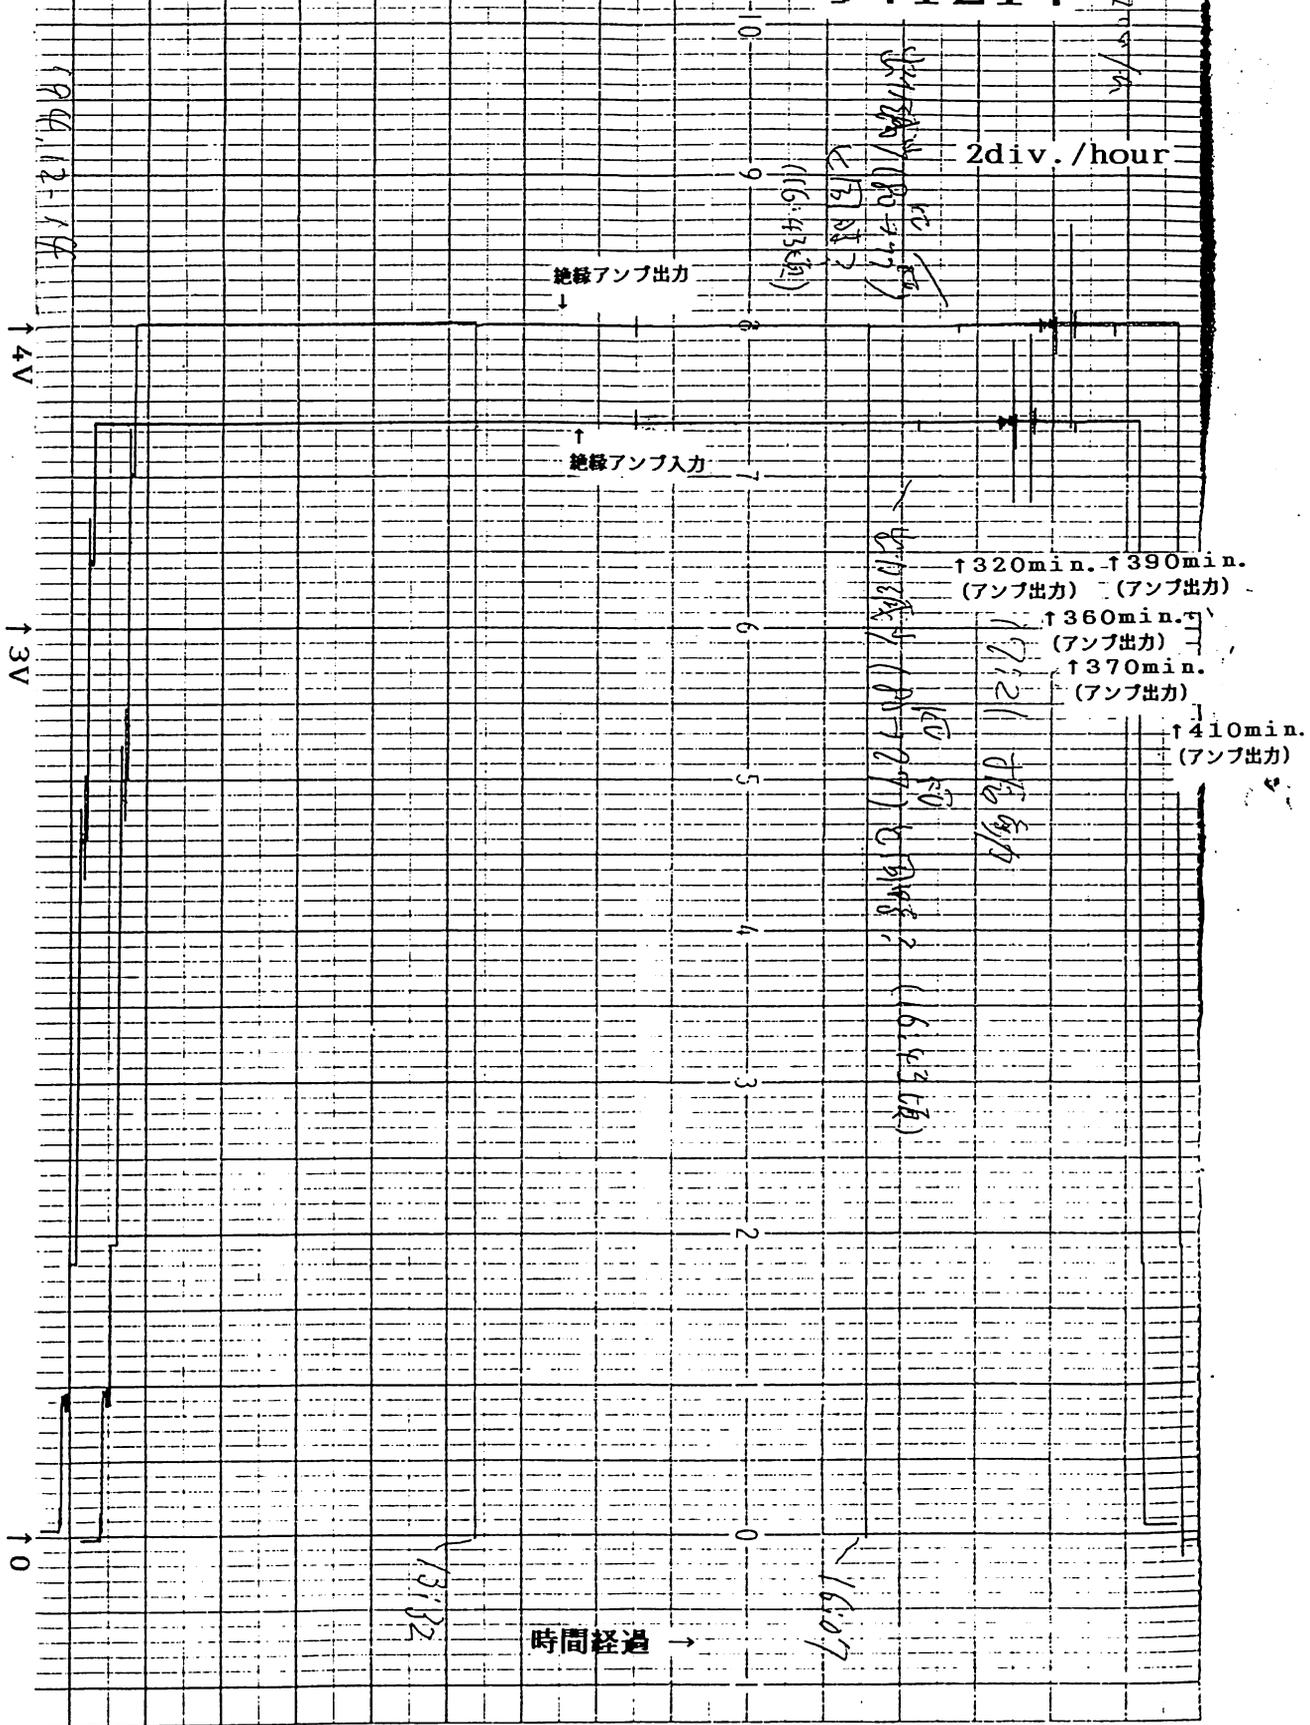
図5-4

図5-3、4より、サイリスタ制御電圧、フィードバック電圧(絶縁アンプ出力電圧)、絶縁アンプ入力電圧について、とくにクリストロンカソード電圧が変動した箇所について比較すると、開始から約5時間20分経過後以降の変動については対応している。インパルシ的な変動箇所について比較すると、クリストロンカソード電圧、サイリスタ制御電圧はおもに減少する方向で変動しているのに対しフィードバック電圧、絶縁アンプの入力電圧は増加、減少両方向にほぼ均等に変動している。

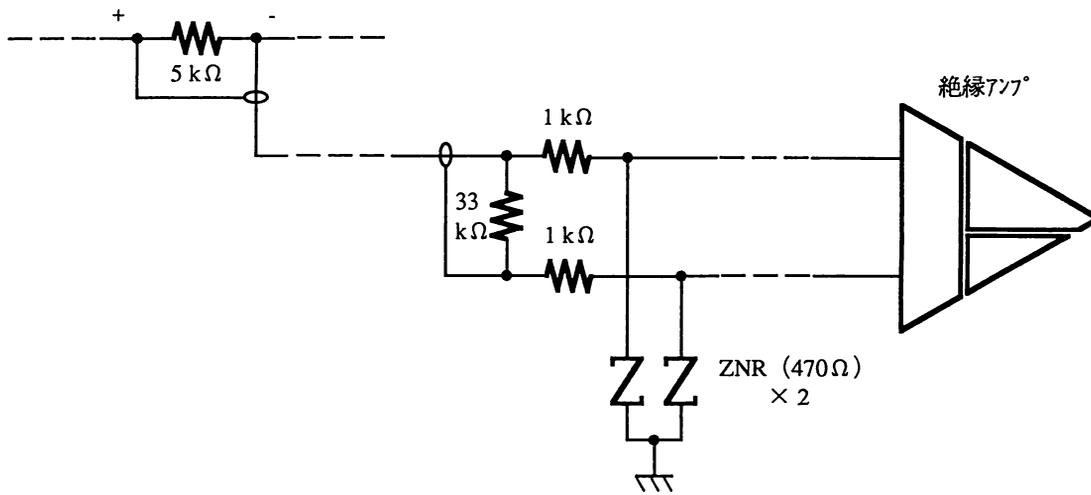
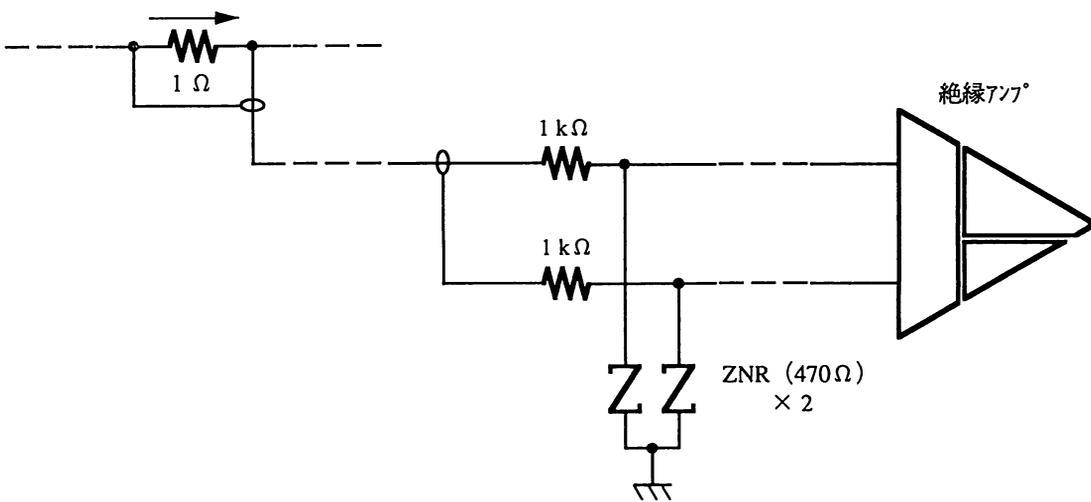
図6-1 高压直流電源モニタ用配線

配線チェックにより、以下の事が判明した。高圧直流電源部の電圧・電流測定用の配線は、昇圧トランス筐上板の電圧測定端子からツイスト線でAVR01回路の入力部の絶縁アンプ(図2-1参照)へつながっているが、クローバ動作時、あるいは測定用抵抗が短絡したときにこの大電流が流れて絶縁アンプが破損しないように図6-1のように1k $\Omega$ 、33k $\Omega$ の抵抗、さらに470VのZNRを挿入している(この件については日立が作成した『UHFパルスクリストロン電源現地試験報告書』に詳述。その一部を資料2に示す)。測定したところ、1k $\Omega$ の各抵抗の測定値が下記のような値になっており、特に電流測定部の抵抗が大きくなっていることがわかった。

電圧値検出回路の抵抗 … 1k $\Omega$ 、1W (2部) ⇒ 測定値、各々997 $\Omega$ 、2.305k $\Omega$   
33k $\Omega$ 、0.25W (1部) ⇒ 測定値、33.05k $\Omega$

電流値検出回路の抵抗 … 1 k $\Omega$ 、1 W（2部）⇒測定値、各々 254 k $\Omega$ 、1.16 M $\Omega$

このようになった原因は、クローバが動作して回路に大電流が流れたために抵抗器内部で接触不良のようなことが起こり、抵抗値が大きくなったのではないかと思われる。また、配線方法はケーブル、抵抗、ZNR等を半田付けしてビニールテープを巻き、空中に浮かせてあった。このような配線では端部で接触不良が起こることも十分考えられた。

⇒ 電圧測定用抵抗について定量的に評価すると、正常時は分圧抵抗の5 k $\Omega$ と33 k $\Omega$ との並列で4.34 k $\Omega$ 、接触不良のため33 k $\Omega$ が繋がっていない時（異常時）は5 k $\Omega$ となる。したがって、電圧が同じ値と測定される場合、実際の電圧は異常時は正常時の86.8%となる。これは測定結果と合致している。

⇒ ゆえに、不具合の原因はこの抵抗端子部の接触不良によるものと判断した。

・1 k $\Omega$ 、33 k $\Omega$ の各抵抗をすべて交換した。特に33 k $\Omega$ は1/4 Wのものを1 k $\Omega$ と同じく1 Wのものにした。

・抵抗器とケーブルとの接触は、接触不良を避けるため端部に圧着端子を取り付け、電源きょう体内の未使用の端子台にシジ止めした。
