# 1 GeV リニアック検討資料

題目(TITLE) UHFクライストロン電源・高圧直流電源部の不具合およびその調査・修理

## UHF クライストロン電源・高圧直流電源部の不具合およびその調査・修理

## UHFパルスクライストロン電源調査結果報告書

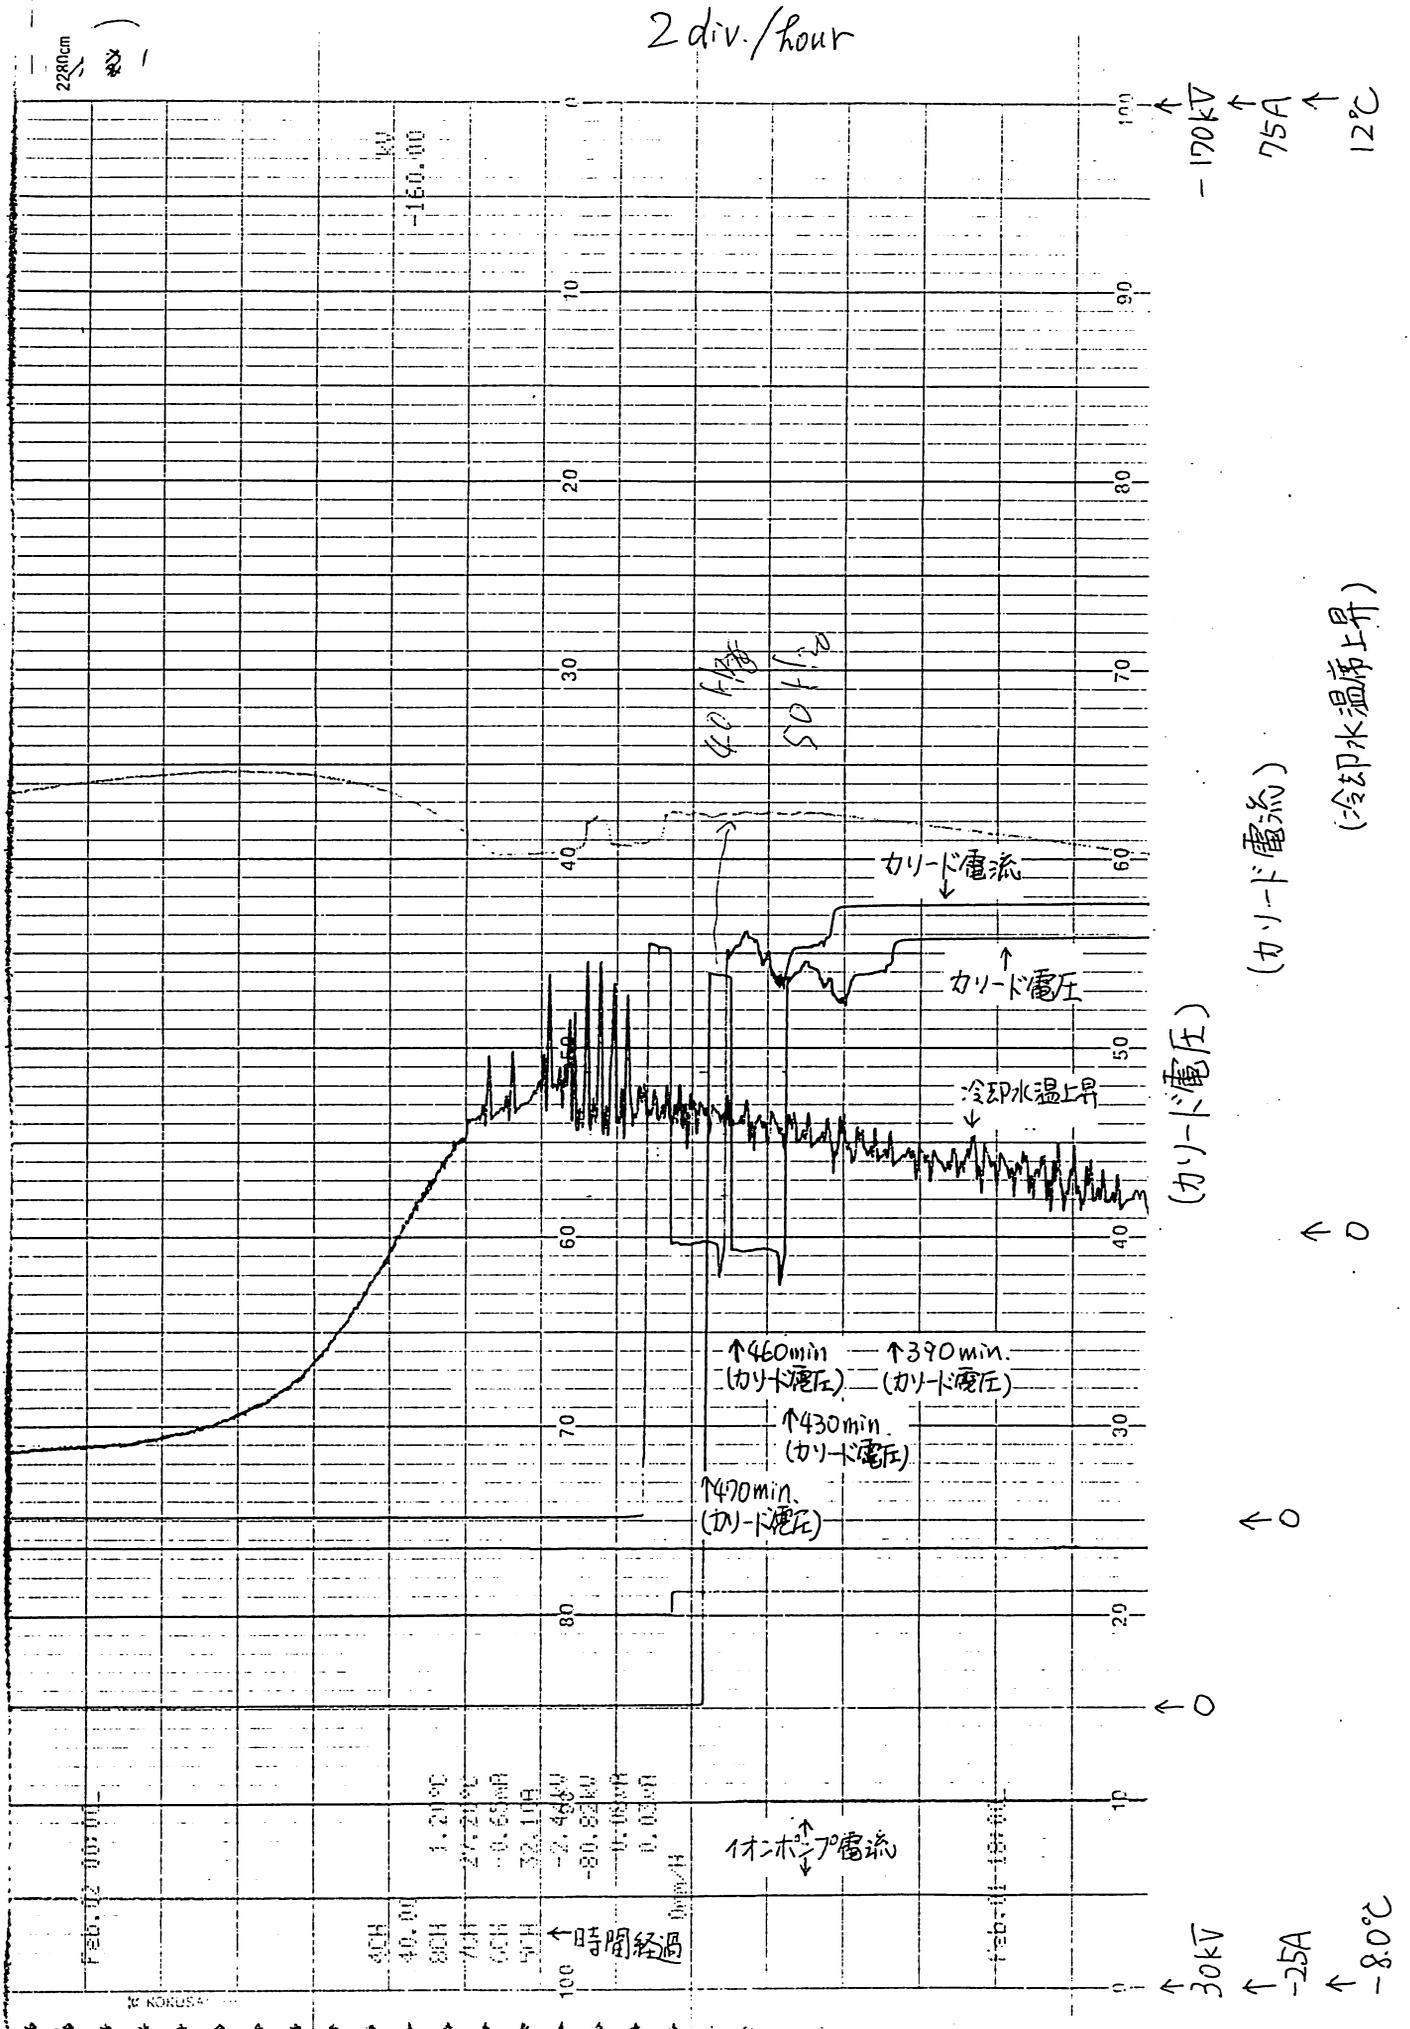
図 8-1 (2) 2号機 カソード電圧・電流等 950201 (2)

2月1日、クイストン電源1、2号機並列の試験運転を行った。その時の各種波形を図8-1に示す。運転開始より約6時間30分後（途中約15分中断）カット電圧が減少を始め、その後不安定となり、前回の対策では修理が十分に行われていないことがわかった。

→ 運転開始から6時間30分の間に0.8 kV程度の減少が見られた。それから、急に3.2 kVほど減少し、そこで15分ほどやや安定したが、その後3 kVほど減少した。以後25分程度様子を見たが、電圧は最初の値まで回復せず、また安定もしなくなった。それから（開始後約7時間10分経過）カット電圧を高圧直流電源部のメータで50 kVに合わせたが、変更直後は電圧値が安定せず、5分程してからやや安定したものの運転開始時より2 kVほど低くなっていた。その後（開始後約7時間40分経過）繰返しを50 ppsから40 ppsに下げ、カット電圧を高圧直流電源部のメータで80 kVにしたが、運転開始時のカット電圧値には達しなかった（最大で約5 kV低かった）。約10分後に運転を終了した（開始後約7時間50分経過）。

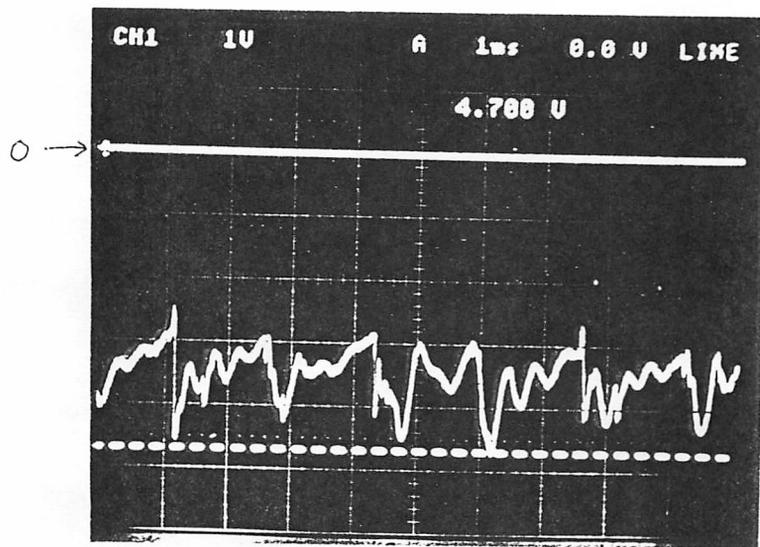
図8-2 マスタ-スラフ-回路の  
入力波形

2月2日 15時頃から3日 17時30分頃にかけて、再度連続運転を行った。同時に高圧直流電源部のマスターコントロール回路の各箇所の電圧値をペンソコーダに記録し、同回路の入力波形をオシロスコープにて観測することにした。図8-2にオシロスコープの波形の撮影結果を示す。入力信号波形にピーク・ピーク値約2kV、周期2msのリップルがのっているのがわかる。この波形は運転中ほとんど変わらなかった。図8-3および図8-4にペンソコーダで記録された各種波形を示す。

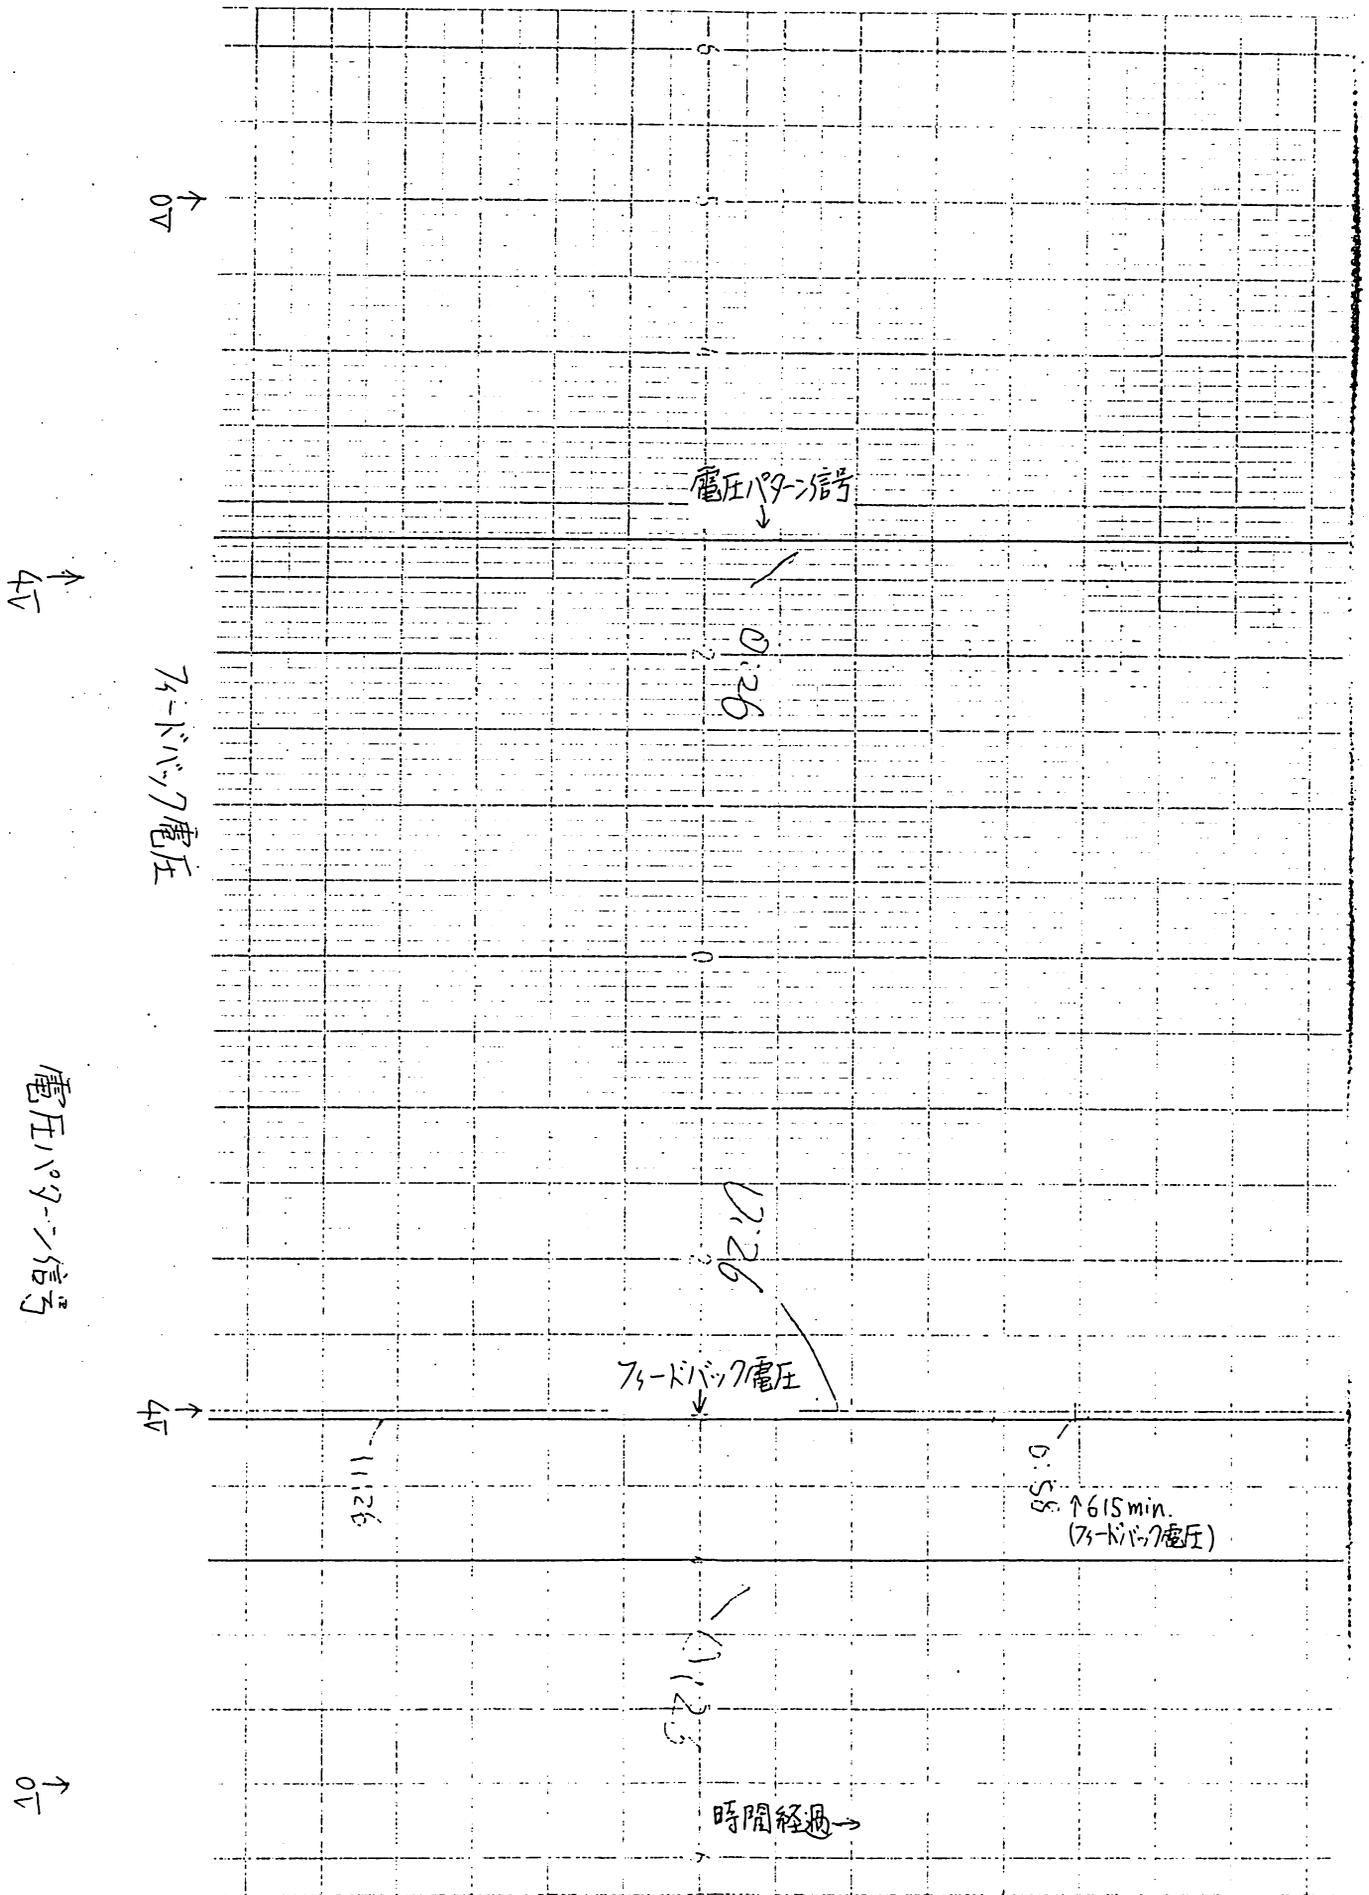
図8-4(2) AVR盤制御回路基板内各種波形 950202~3(2)

図8-4より、フィードバック電圧が振れた時刻とカード電圧が変動した時刻とが一致しており、AVRが動作しているのが確認される。電圧パターン信号は一定のまま。

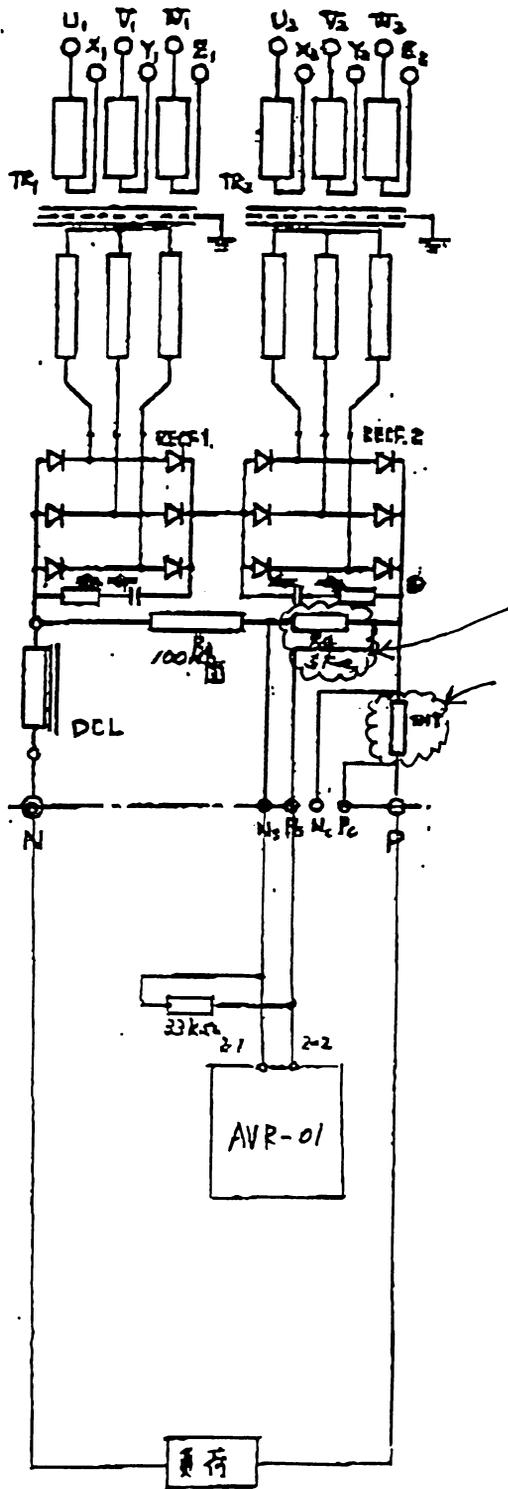
図 8-5

⇒ 高圧直流電源部まわりの回路図を図8-5に示す。図より、電圧検出用分圧抵抗（R4、5k $\Omega$ ）からみて負荷側にシャント抵抗1 $\Omega$ （SHT.）が入っている。この抵抗自身、または抵抗端子の接触不良が、電圧不安定の原因になっている可能性もある。

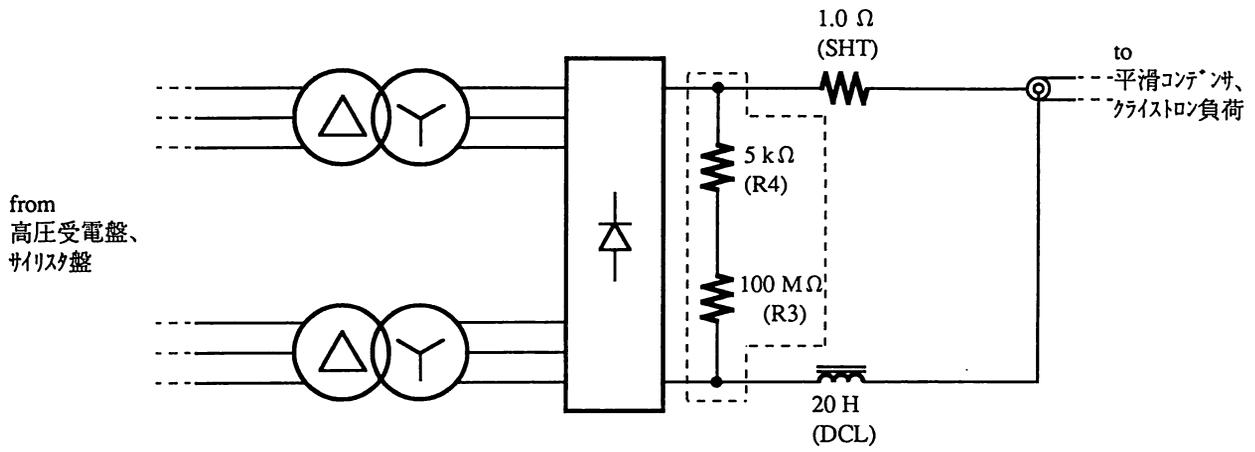
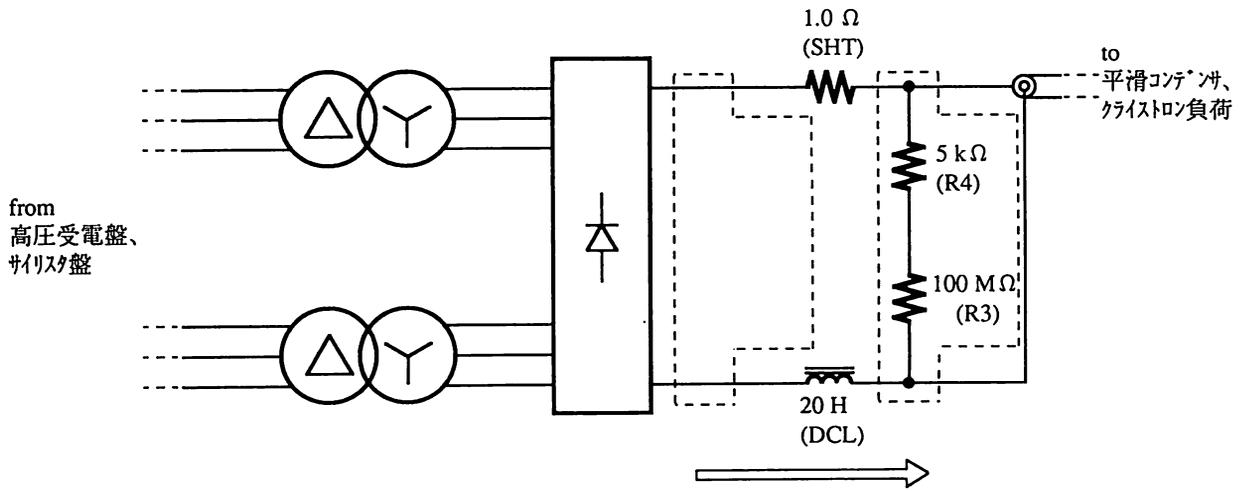
図8-7 高压直流電源内の配線変更

⇒ 電流検出用抵抗等で電圧が下がる分、検出される電圧と出力電圧との間に誤差が生ずる。電流検出用抵抗等の値が異常に大きくなった場合、その誤差が大きくなり、出力電圧の正確な測定が妨げられる要因となる。したがって、このようなことを避けるため上記のように配線を変更した。

電圧・電流検出用抵抗器については、予備品があったので全て取り替えた。また、配線を少し変更し、電圧検出用抵抗の配線場所を直流リアクトル（DCL）および電流検出用抵抗（1.0 $\Omega$ 、SHT）よりも負荷に近いほうに変更した（図8-7参照）。

これまで使用した 5 k $\Omega$  抵抗の容量は 25 W で、油中に配線していたが、この抵抗で消費される電力を検討した結果、容量 1 W の 3 本並列で十分であり（※）、今後のメンテナンスも考慮して、油中の 5 k $\Omega$  抵抗を取り外し、代わりにタンク外側で、上蓋端子部に 15 k $\Omega$  1 W の金属皮膜抵抗を 3 本並列にして圧着端子で取り付けることにした（小野氏によると、トリスラの電源でもこの程度の容量の抵抗を使用しているとのことであった）。

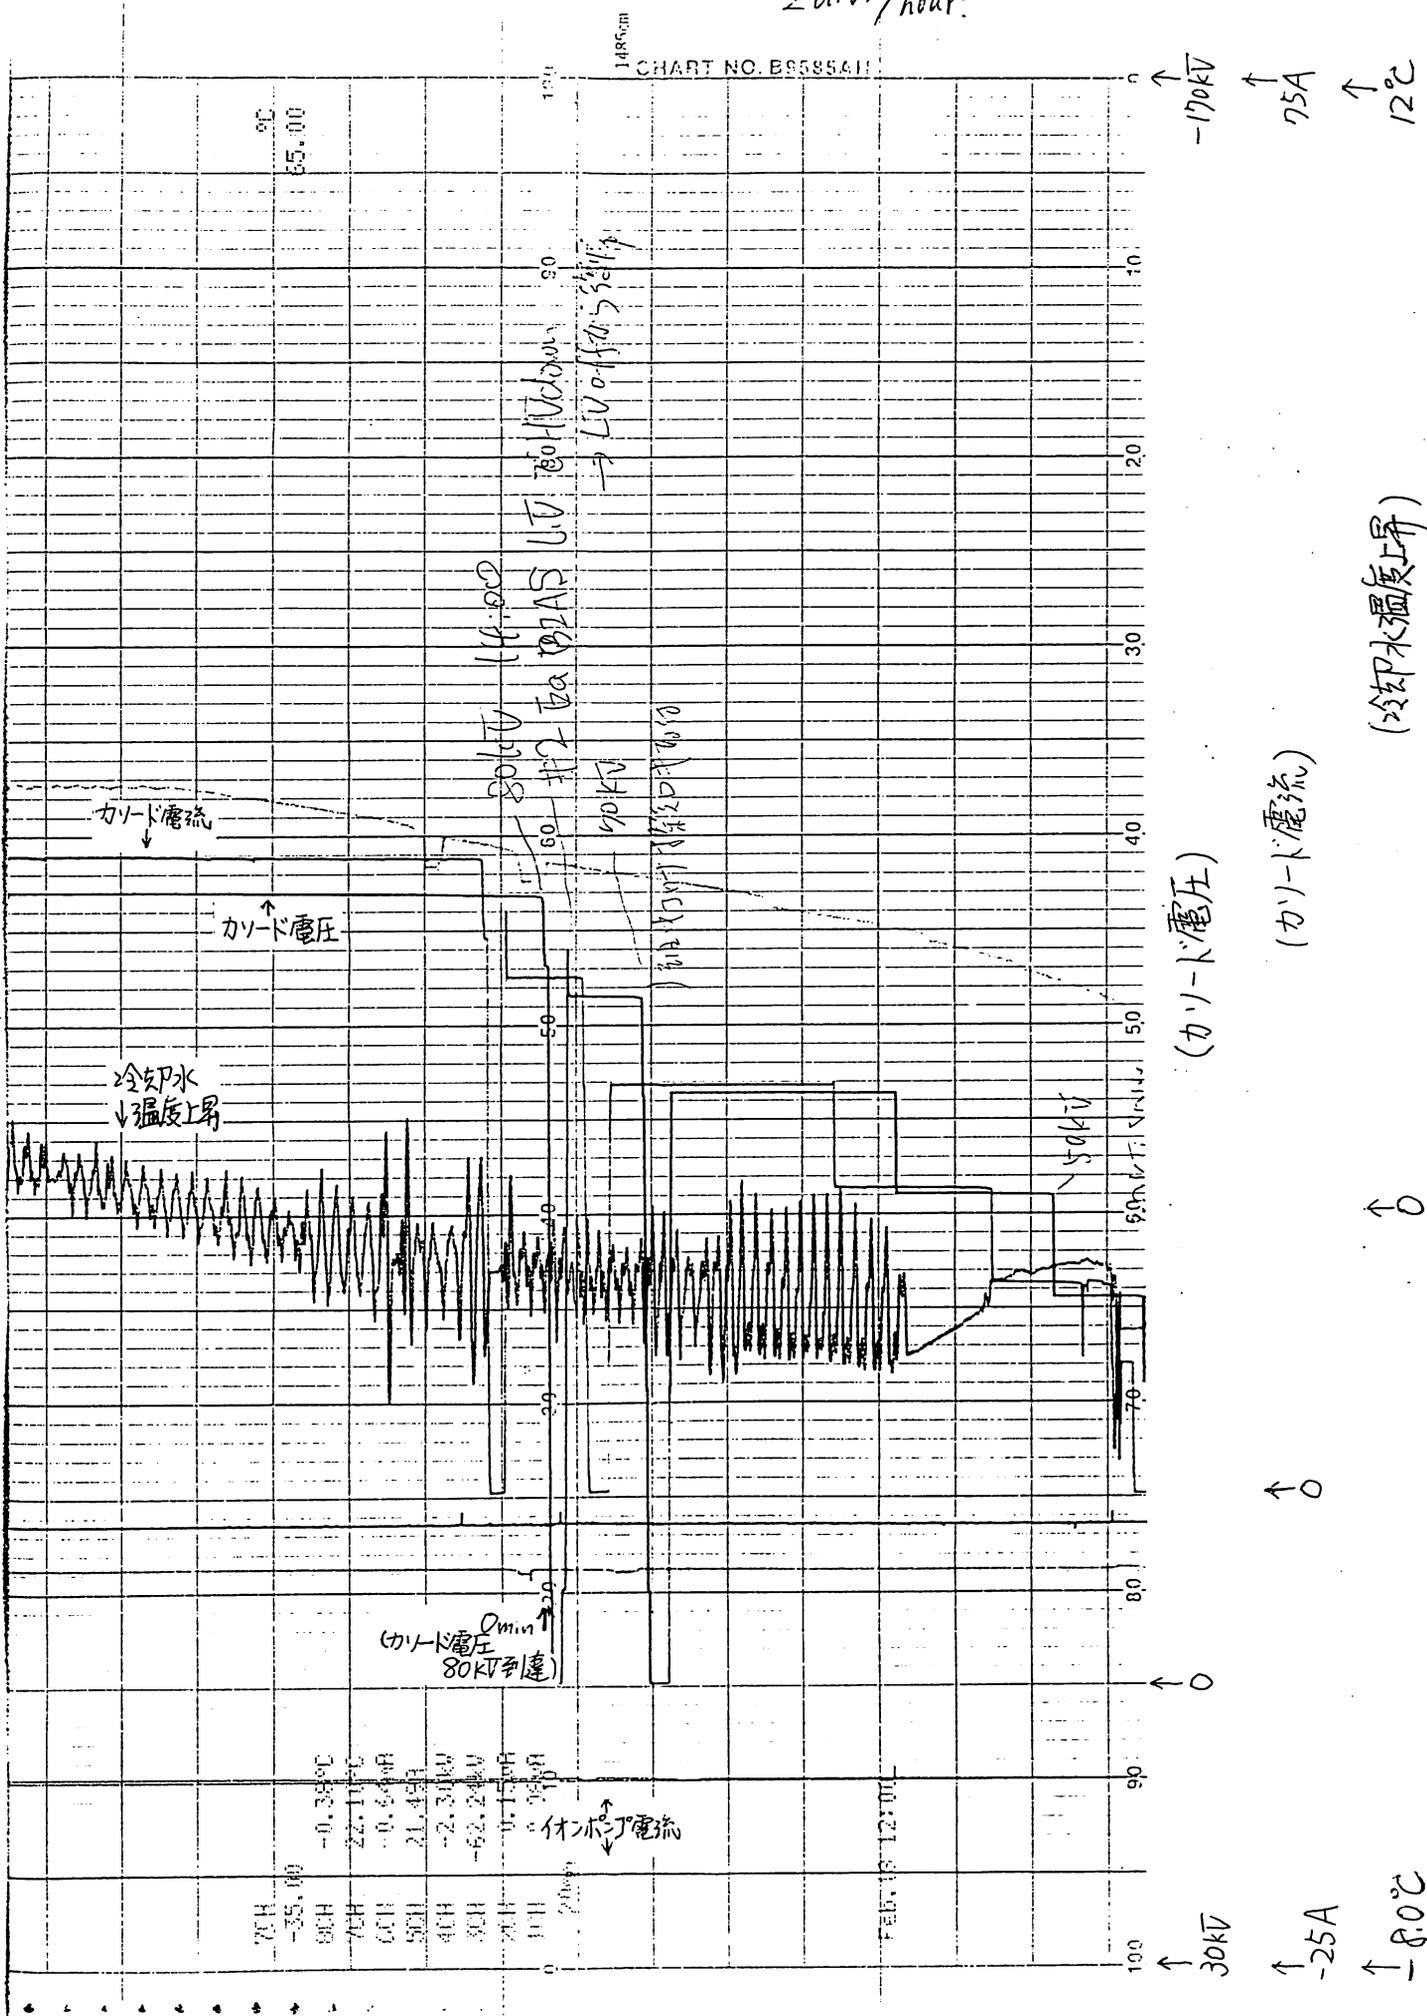
図8-8(1) 2号機カソード電圧・電流等 950218(1)

18 日朝から大電力試験再開。メーカーの立ち合いは日立・田口氏、トケン・百田氏。午前中カット電圧および繰り返しを徐々に増加させて運転を行った（30 kV  $\rightarrow$  40  $\rightarrow$  50  $\rightarrow$  60 kV、10 pps  $\rightarrow$  50 pps）。午後一旦停止し、油中マイク（タンク内部での放電を観測するため）を取り付けた後運転を再開、13 時 55 分からカット電圧 80 kV（600  $\mu$ s、50 pps）で連続運転を試みた。タンク内部での放電は観測されなかった。図 8-8 にペンコーダで記録された各種波形を示す。9 時間 20 分の間カット電圧は安定しており、冷凍機停止の影響で電源が off となった（時刻は 23 時 20 分頃と推測される）。この間の高圧直流電源部の冷却水の温度上昇は約 3.2  $^{\circ}$ C と観測される。
