S12 短 TOF に付いて

2007.Mar.8 文章 v001b(初校)

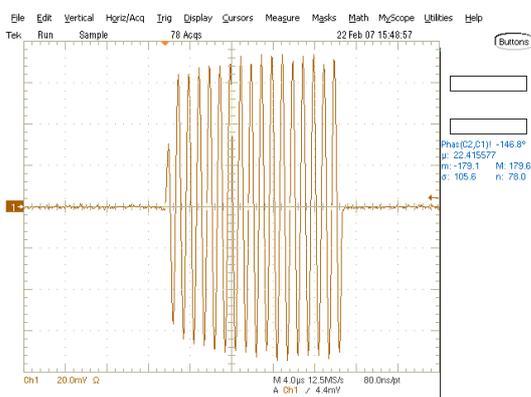
↑ 図 1 (左)S12-2 生波形[縦 20mV/div, 横 4us/div]

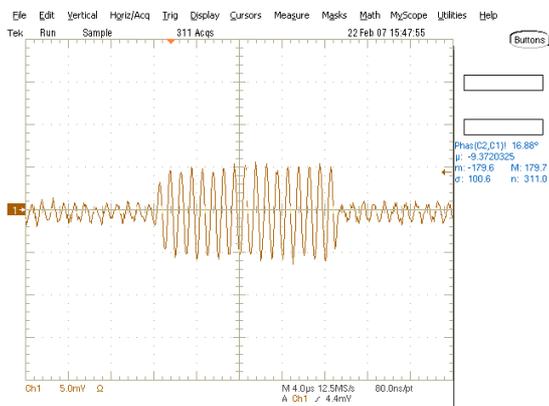
出力信号が変化したのは、S13-3 は出力信号が小さい(-35dBm 程度)である為と考えられる。

↑ 図 2(右)S12-3 生波形[縦 5mV/div, 横 4us/div]

S15-3 用として製作した物が、唯一 FCT 予備として存在するので、単体の位相測定等を行った後、SDTL の該当ラインの真空開放を行う時に、上記 S12-3 用 FCT と交換を行いたい。

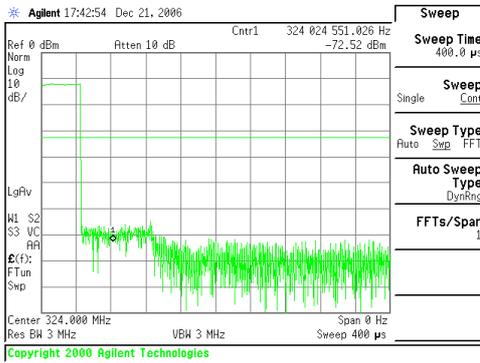
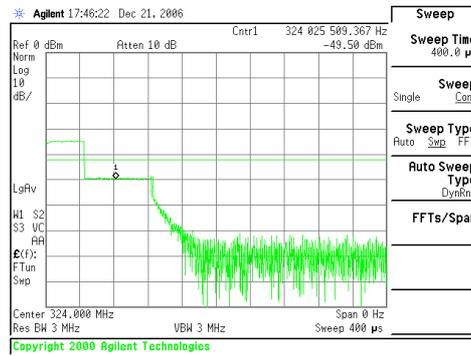
↑ 図 3(左) S12-2Speana324MHz [縦 10dB/div, 横 40us/div] ↑ 図 4(右) S12-3Speana324MHz [縦 10dB/div, 横 40us/div]

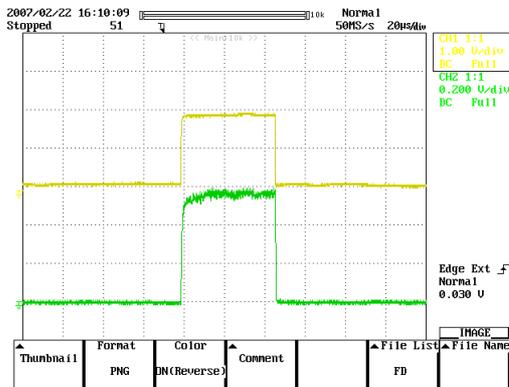
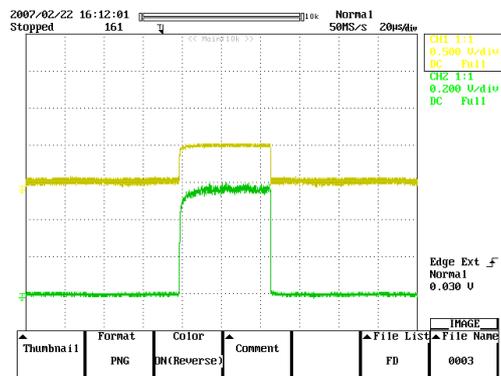
↑ 図 5(左) S12-2Pha.Det. レベル出力 (Osc.ch1) [縦 0.5V/div] ↑ 図 6(右) S12-3Pha.Det. レベル出力 (Osc.ch1) [縦 0.5V/div]

[補足 2] 図 5, 図 6 は共に、Pha.Det. レベル出力は、0dBm 入力時: 約 2.5V, -40dBm 入力時約 0.5V (つまり、-10dB 毎に 0.5 ずつ出力減少)

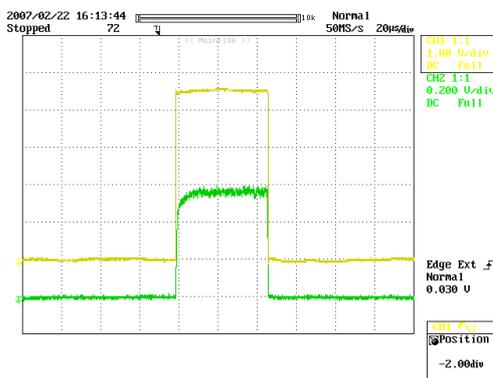
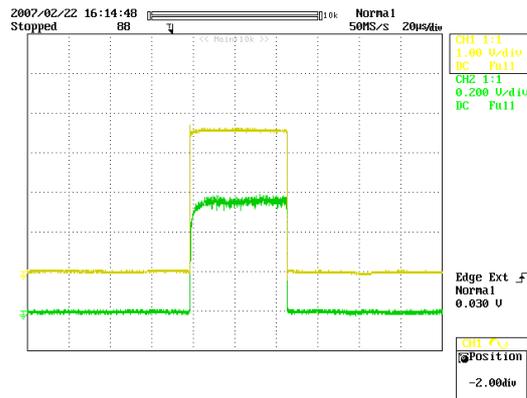
↑ 図 7(左) S12-2Pha.Det. 出力信号 (Osc.ch1) [縦 1V/div] ↑ 図 8(右) S12-3Pha.Det. 出力信号 (Osc.ch1) [縦 1V/div]
