# 1 GeV リニアック検討資料

題目(TITLE) UHFクライストロン電源・高圧直流電源部の不具合およびその調査・修理

## UHF クライストロン電源・高圧直流電源部の不具合およびその調査・修理

## UHFパルスクライストロン電源調査結果報告書

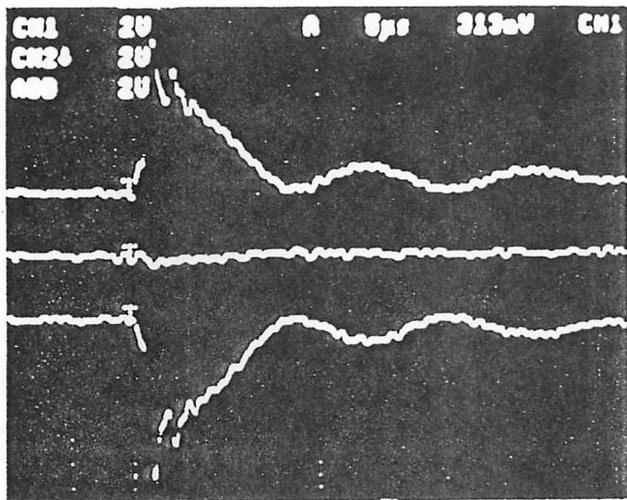
图 5-1 10kV 70-11" 時

- (a)  $10\text{kV}$ クローバ試験 異常なし(図5-1)
- (b)  $20\text{kV}$ クローバ試験 異常なし(図5-2)
- (c)  $40\text{kV}$ クローバ試験 異常なし(図5-3)
- (d)  $60\text{kV}$ クローバ試験 異常なし(図5-4)
- (e)  $80\text{kV}$ クローバ試験 異常なし(図5-5)

- (a) 仮対策(a)はそのまま実施
- (b) 図4-1と図4-2の比較からノイズフィルタ追加はむしろ逆効果と考えられる。ノイズフィルタは除去する。
- (c)  $2\mu\text{F}$ と $3.3\Omega$ のCRも除去する。
- (d) 信号ラインに直列抵抗( $1\text{k}\Omega \times 2$ 個)を追加し、絶縁アンプ入力とアース間をZNR( $470\text{V}$ )でクランプする。  
絶縁アンプ入力にツェナーダイオード( $10\text{V}$ )を追加しノーマルモードノイズをクランプする。

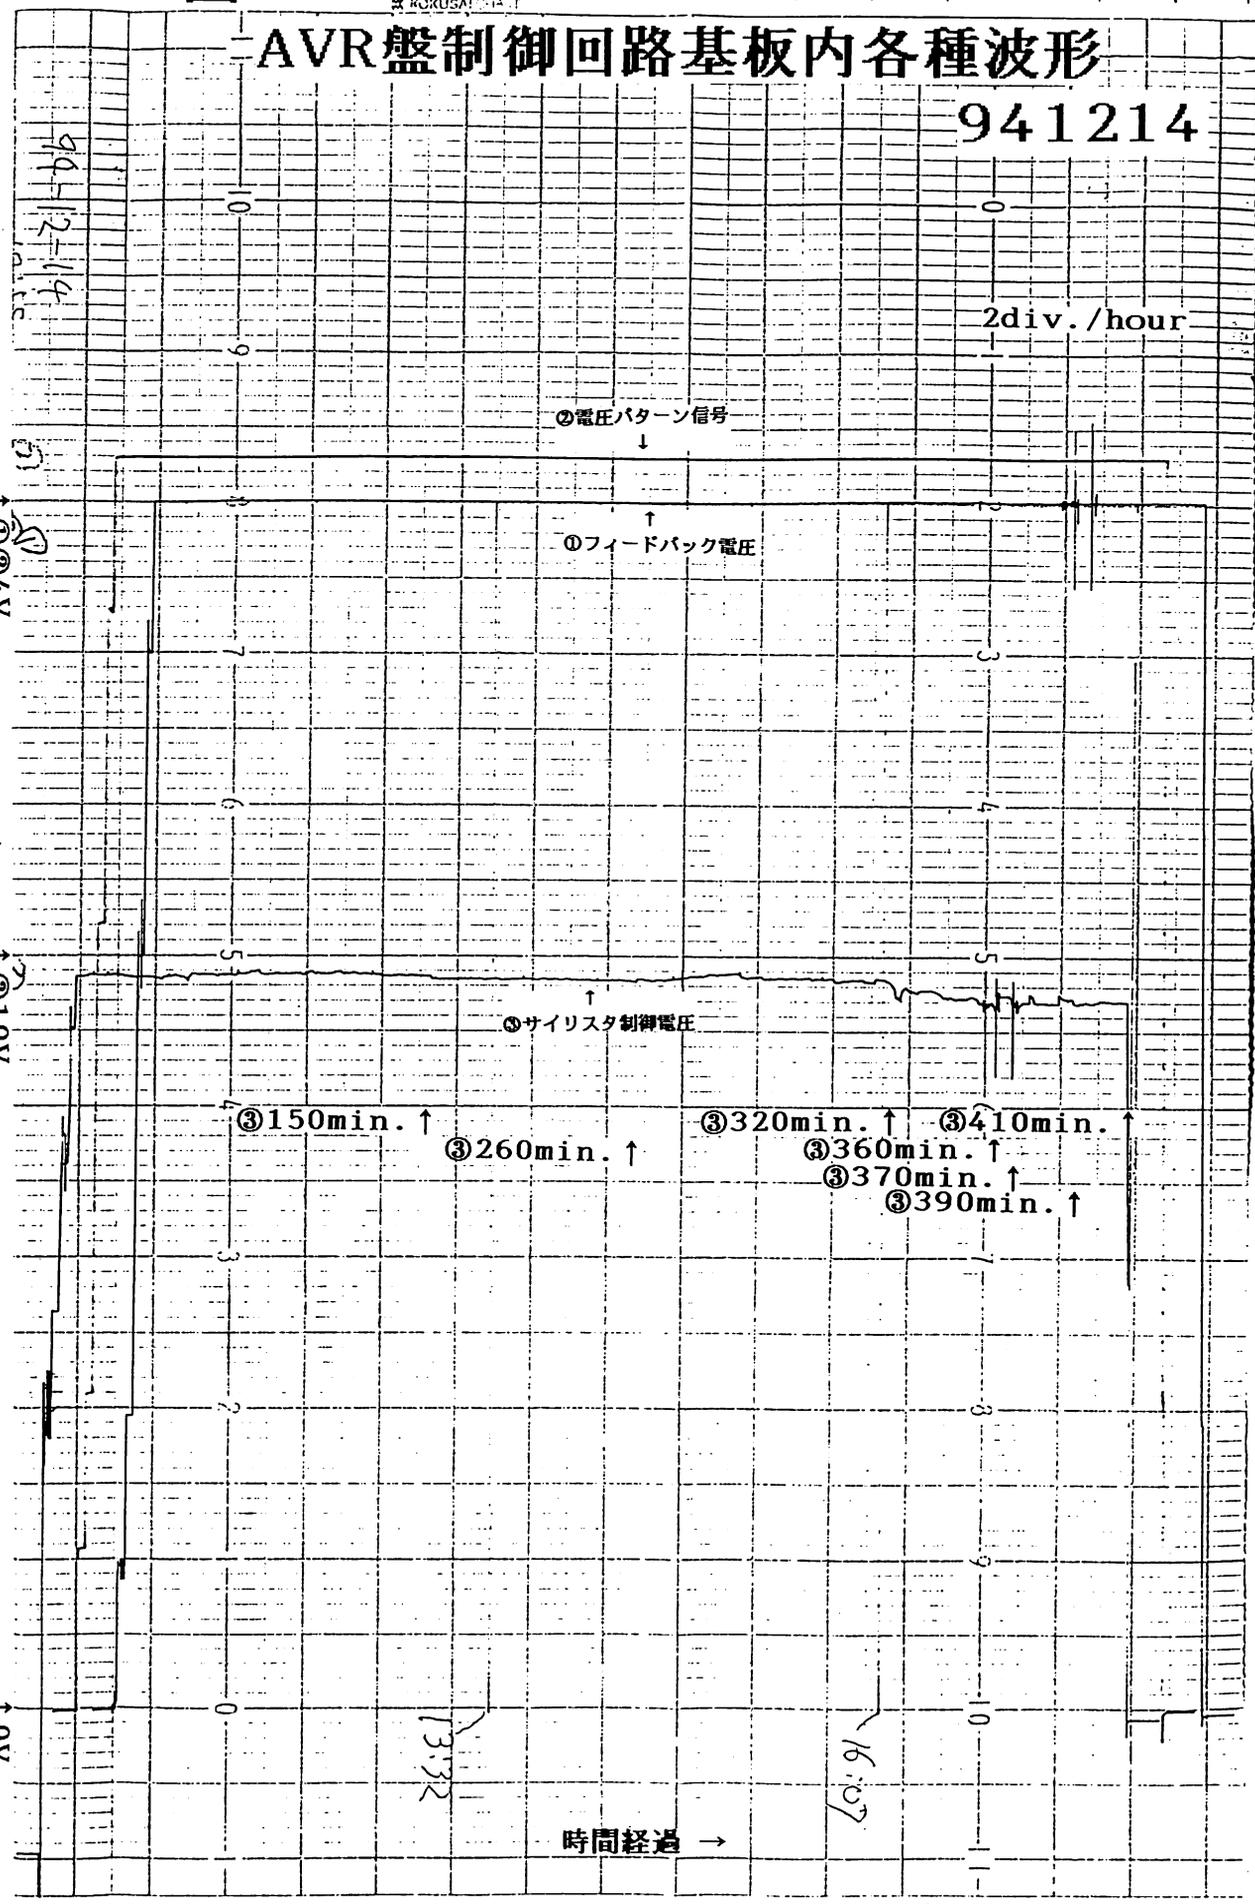
図5-4

図5-3、4より、サイリスタ制御電圧、フィードバック電圧(絶縁アンプ出力電圧)、絶縁アンプ入力電圧について、とくにクリストロンカソード電圧が変動した箇所について比較すると、開始から約5時間20分経過後以降の変動については対応している。インパルシ的な変動箇所について比較すると、クリストロンカソード電圧、サイリスタ制御電圧はおもに減少する方向で変動しているのに対しフィードバック電圧、絶縁アンプの入力電圧は増加、減少両方向にほぼ均等に変動している。

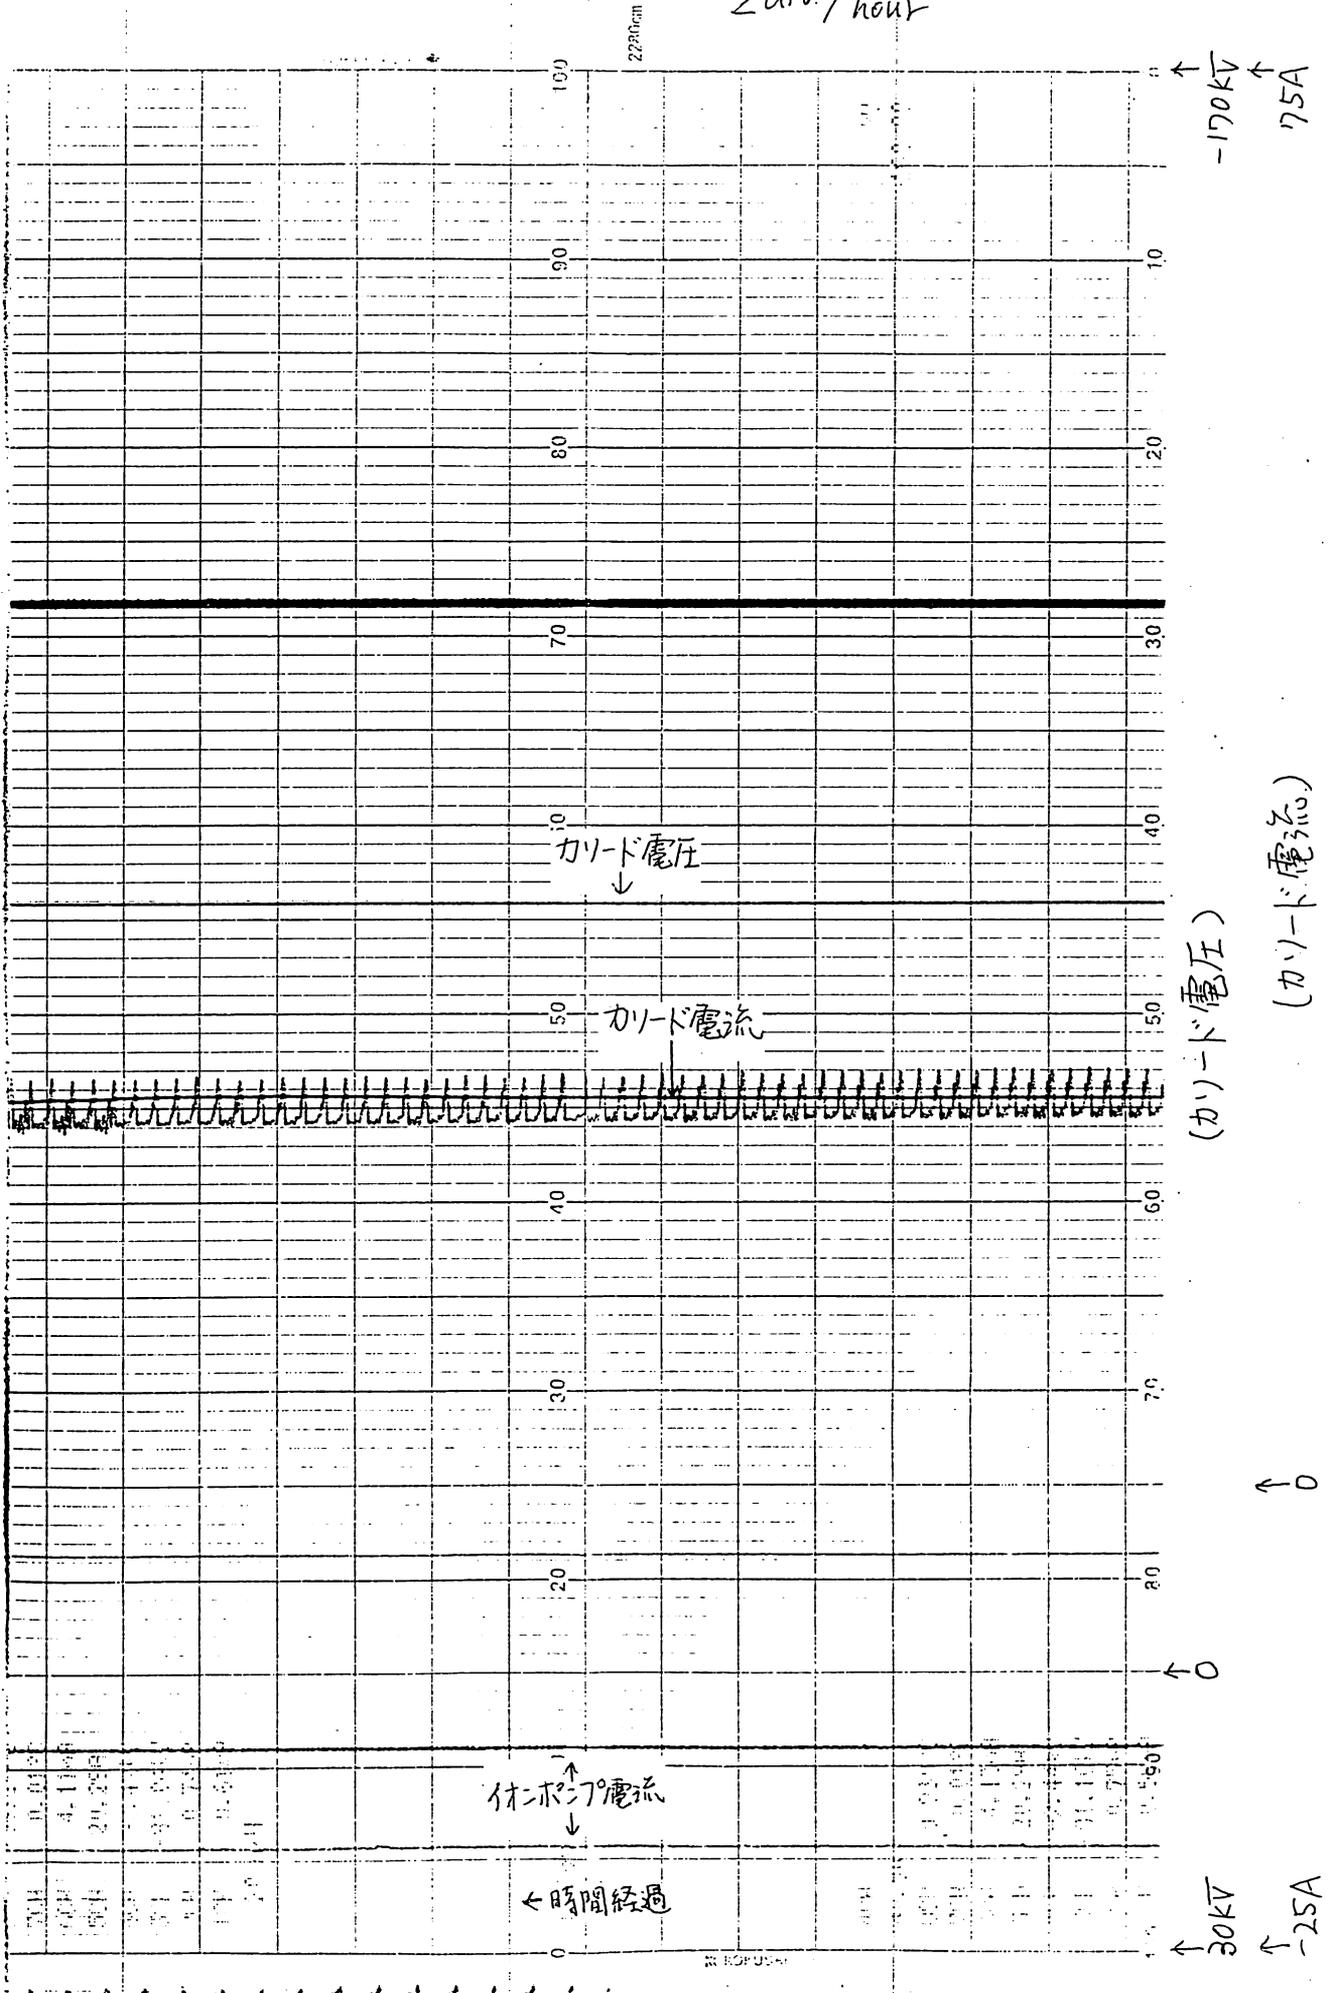
図 8-1 (2) 2号機 カソード電圧・電流等 950201 (2)

2月1日、クイストン電源1、2号機並列の試験運転を行った。その時の各種波形を図8-1に示す。運転開始より約6時間30分後（途中約15分中断）カット電圧が減少を始め、その後不安定となり、前回の対策では修理が十分に行われていないことがわかった。

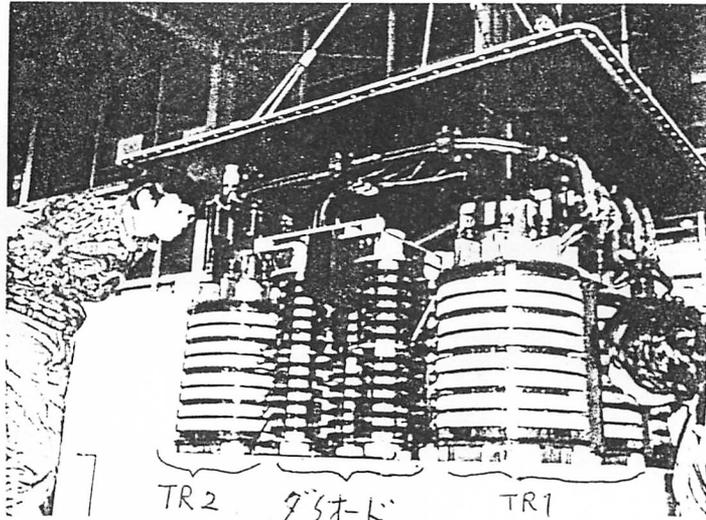
写真①

タワから引き上げた直後

9時すぎから作業開始。物品の搬入、真空浄油機の電源ケーブル配線、絶縁油の抜き取り等を行い、12時過ぎ頃タンク内部回路の引き上げを行い、絶縁油の垂れるのを待って13時過ぎから内部回路をタンク外へ運搬・設置し、修理を開始した。図8-6に作業時に撮影した写真を添付する。

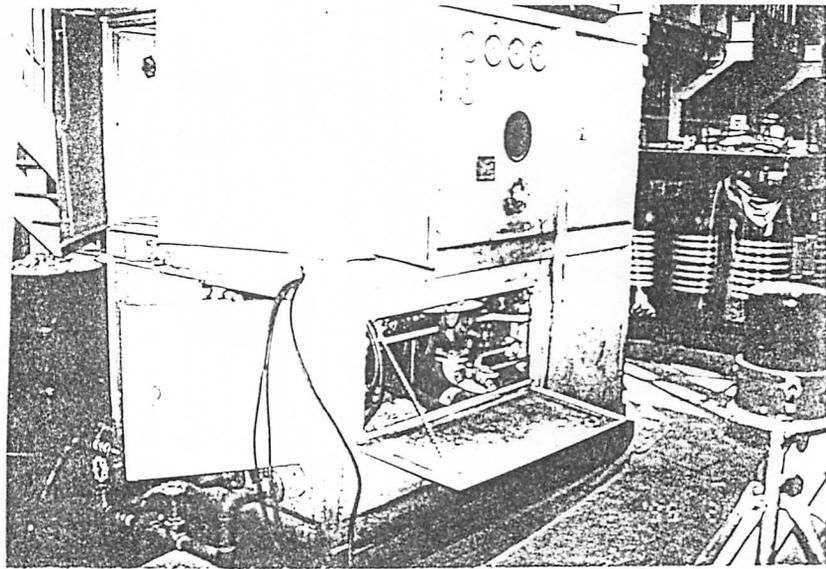
写真⑦

真空淨油機 (2200<sup>mm</sup> × 1400<sup>mm</sup> × 2100<sup>mm</sup>)
